# Tilstandsrapport

Enebolig

Kjærstadsletta 11, 2022 GJERDRUM

Befaringsdato: 23.09.2025

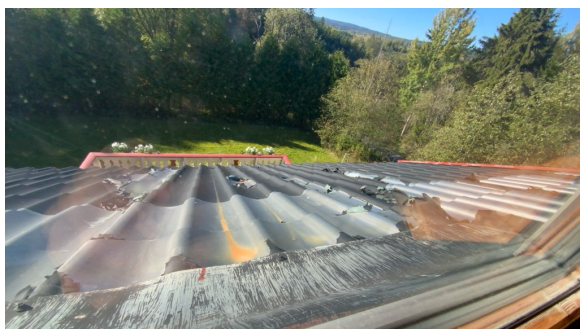
- Det er påvist skader eller avvik på selve taktekkingen.
- Mer enn halvparten av forventet brukstid er passert på taktekkingen.

- Når taktekking og undertak begynner å bli gamle, øker risikoen for lekkasjer, noe som kan føre til omfattende og kostbare reparasjoner av underliggende konstruksjoner dersom en ikke foretar tiltak på konstruksjonene før dette oppstår.
- Taktekkingen må skiftes eller utbedres.

Det kan oppstå lekkasjer ved gamle undertak med underlagstekking ved at papp sprekker i skjøter og lignende. Takplatene må males/lakkeres opp eller skiftes. Dette for at plater og innfesting av disse skal ruste og miste sin funksjon som klimabeskyttende overflate.

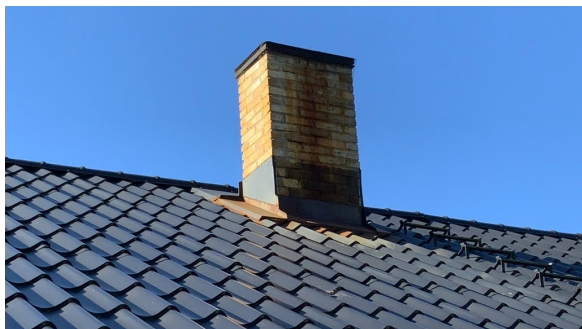
Rust rundt beslag.

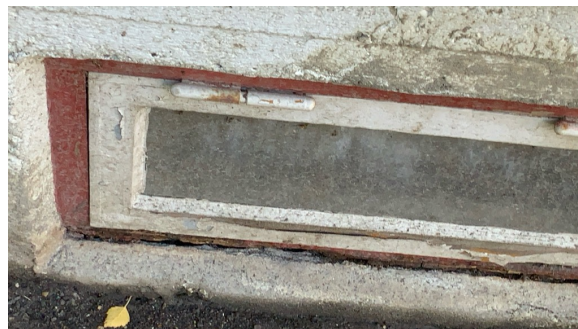
Råte i vinduskarm for kjellervindu på grunn av manglende beslag som beskytter mot fukt.

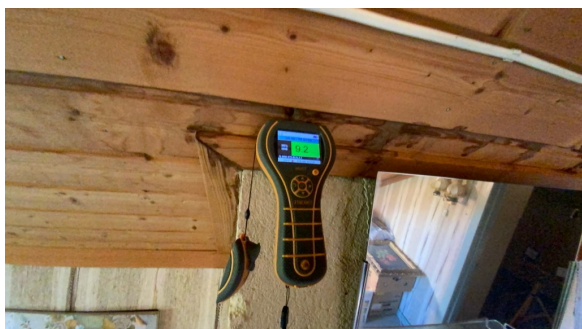
Synlig fuktmerker rundt pipe innvendig.

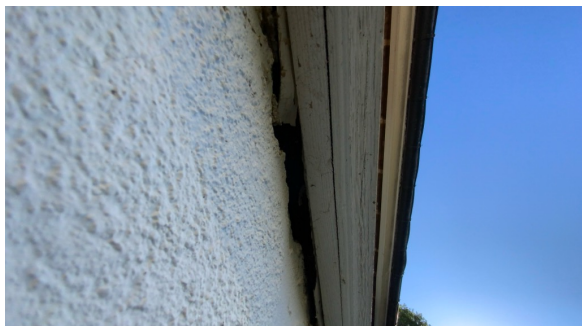
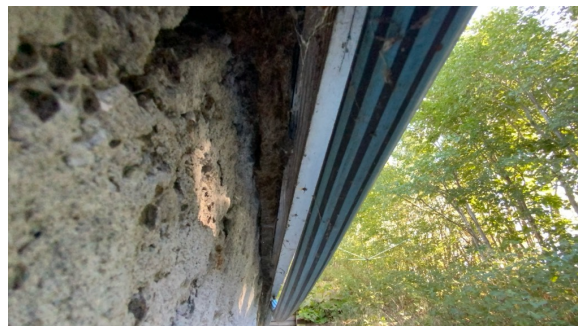
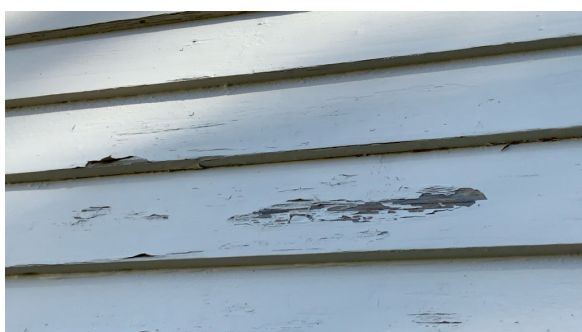
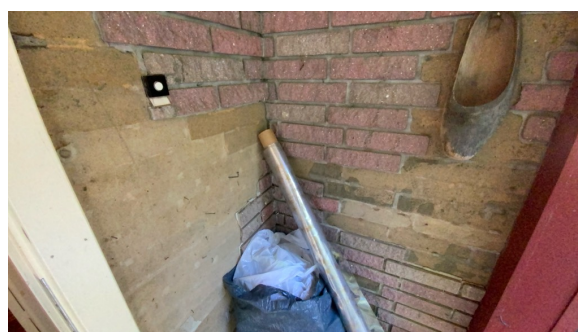
- Det er ingen eller liten lufting i nedre kant av kledning mot grunnmur.
- Det er påvist spredte råteskader i bordkledningen.

- Uten tilstrekkelig lufting bak bordkledningen kan fuktighet som trenger inn bak bordene eller gjennom veggen innenfra ikke tørke opp. Dette skaper ideelle forhold for råtesopp og muggvekst.
- Råteskader i bordkledningen kan fortsette å utvikle seg både i tiliggende bordkledning og til bakenforliggende veggkonstruksjon, dersom en ikke foretar tiltak.

Skadet panel og vindskier må skiftes for at fasaden skal ha en tiltenkt klimabeskyttelse for yttervegger og unngå fukt og vindbelastning. Det er kun tatt stikkprøver og spesifikt forbehold om at det kan finnes mer skade bak og rundt området enn beskrevet i rapporten. Det gjøres oppmerksom på at lufttetthet og isolasjonsevnen ikke er opp mot dagens krav. Dårlig lufting av kledningen kan føre til lavere levetid og kondensskader på panel og underliggende lekting kan skades over tid.

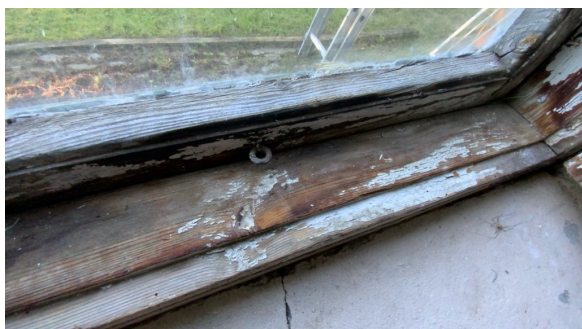
- Det er påvist vinduer med fukt/råteskader.
- Karmene i vinduer er slitte og det er sprekker i trevirket.

- Det må påregnes noe vedlikehold og at enkelte vinduer må skiftes ut.
- Vinduer med råteskader må erstattes med nye.

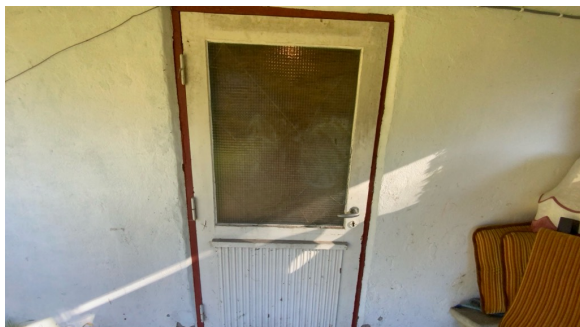
- Det er påvist dører som er vanskelig å åpne eller lukke.
- Karmene i dører er værslitte utvendig og det er sprekker i trevirket.
- Det er påvist andre avvik:

- Det må påregnes noe vedlikehold og at enkelte dører må skiftes ut.
- Det må foretas tiltak for å lukke avviket.

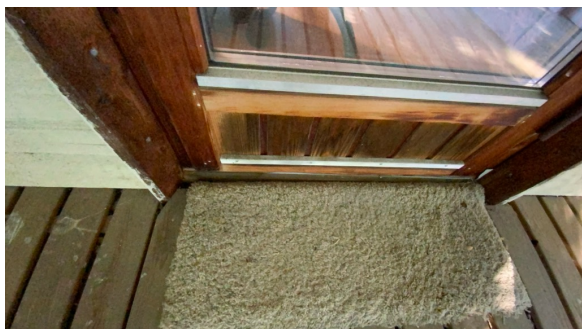
- Det er påvist dører som er vanskelig å åpne eller lukke.
- Karmene i dører er værslitte utvendig og det er sprekker i trevirket.

Dør bærer preg av noe manglende vedlikehold og med tanke på alder.

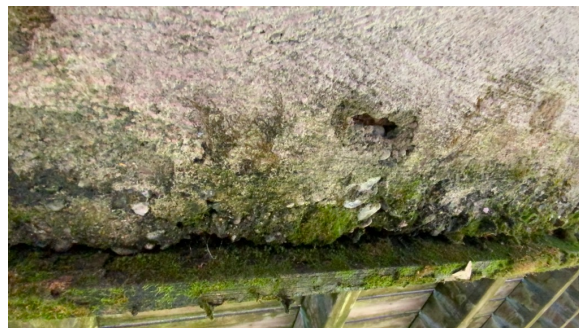
Det er noe rustskader i betongen etter armeringsjern i betongen.

Skade i betong etter rust fra armering.

- Lokal utbedring må utføres.

Fukt- og råteskader, samt betongskader må utbedres for å hindre videre skadeutvikling og redusert bæreevne i konstruksjonen. Dersom tiltak ikke iverksettes, kan dette føre til ytterligere forringelse av materialene, økt risiko for råde, samt svekket stabilitet og levetid for balkongen.

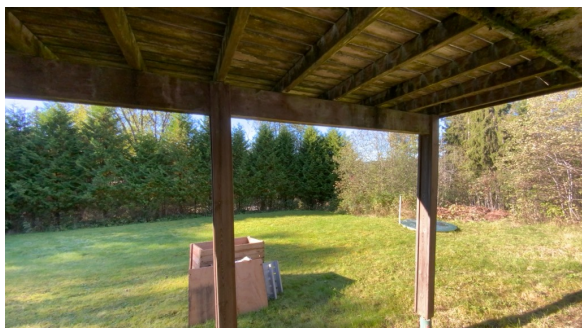
Noe skjevhet i søyler

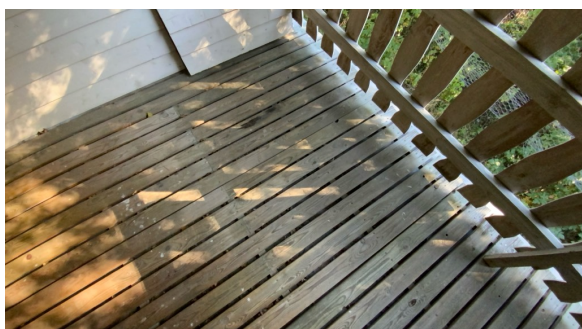
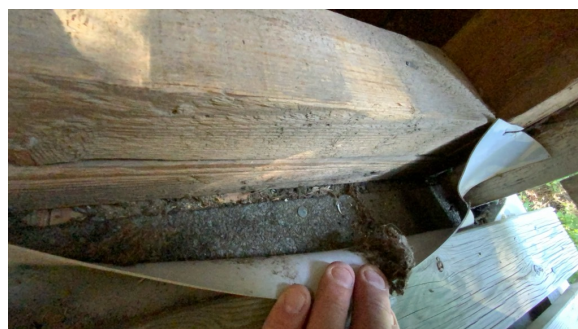
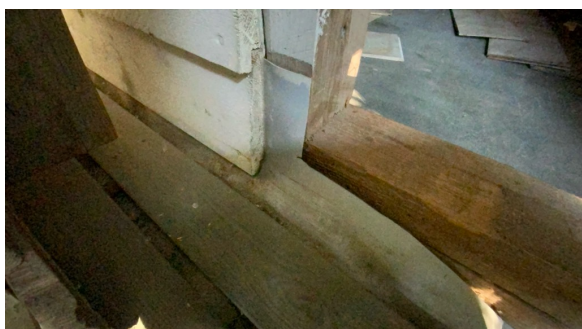
- Tekkingen på balkong/terrasse har utettheter.
- Balkong/terrasse ligger over innredede boligrom, usikker konstruksjon. Konstruksjonsutforming gir økt fare for skader.

Tekkingen må utbedres for å hindre videre skadeutvikling og redusert bæreevne i konstruksjonen. Dersom tiltak ikke iverksettes, kan dette føre til ytterligere forringelse av materialene, økt risiko for sopp- og muggdannelse, samt svekket stabilitet og levetid for underliggende konstruksjon.

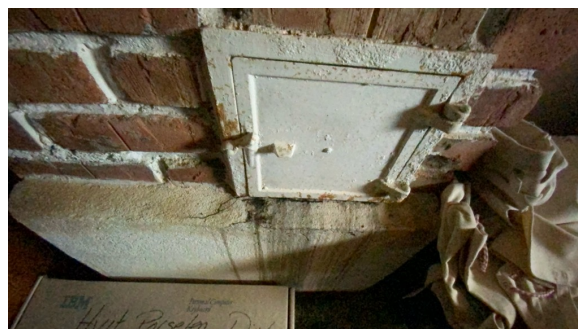
Plate under etasjeovn ligger under 30 cm fra åpning på vedluke.

- Større avstand til brennbart materiale må lages.

Det anbefales at avstanden mellom ildstedet og brennbart materiale økes for å oppfylle gjeldende krav og redusere brannrisiko. Pipeløpet har en brukstid på over 20 år. Det anbefales en gjennomgang av tilstanden fra stedlig brann- og feiervesen for å avdekke eventuelle skader eller mangler som kan medføre økt risiko for brann eller redusert funksjon.

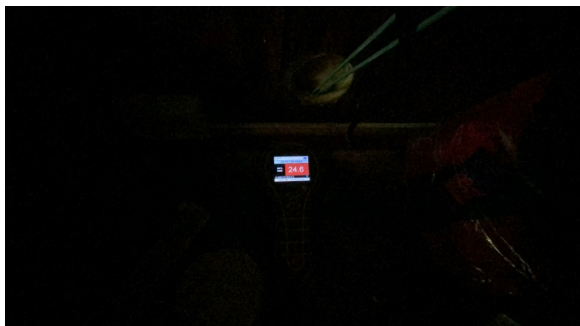
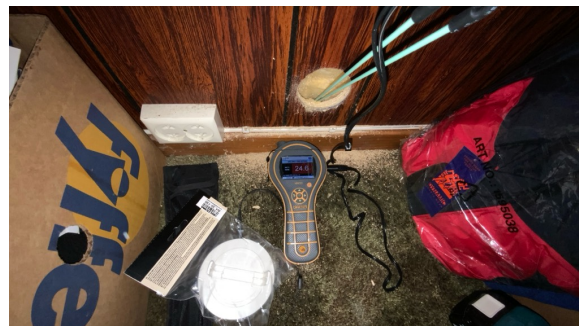
Gulvet er av betong og har teppe. Veggene har betong/mur, plater og panel. Hulltaking er foretatt og det er påvist avvik i konstruksjonen. Hulltaking er foretatt ved/i Allrom. Fuktkvotemåling (vekt%) i konstruksjonen ble målt til 24.

- Det er gjennom målinger påvist høyt fuktnivå i trevegger i underetg./kjeller, det er derfor ikke foretatt hulltaking
- Det er påvist indikasjoner på noe fuktgjennomtrenging inn i kjellermur.

Det ble målt fuktverdier inne i utført vegg som tilsier at det kan utvikle seg sopp og råteskader. Oppført tregulv og utført trevegger bør fjernes slik at det ikke kan forekomme skjulte fuktskader i gulv.

Årsak til skade i konstruksjon kan være funksjonsviktende drenering og at det er etablert plast bak veggplater. Etablering av ny drenering vil ikke automatisk gjøre at fukt forsvinner. Det er her flere forhold enn dårlig drenering som kan spille inn. Ytterligere undersøkelser med tanke utbedring anbefales.

- Ytterligere undersøkelser må foretas for å få kartlagt tilstanden og omfanget på eventuelle skader.

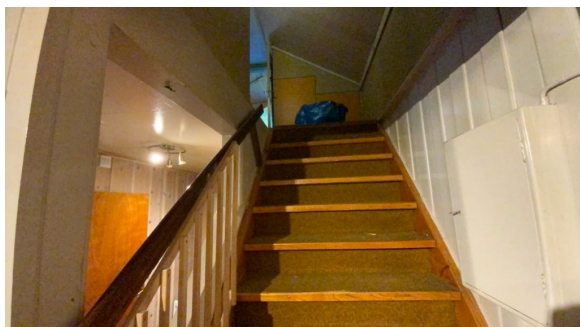
- Det er ikke montert rekkverk.
- Det mangler håndløper på vegg i trappeløpet.
- Det er avvik:

Rekkverket må etableres slik at de tilfredsstiller dagens forskriftskrav, for å redusere risikoen for fallskader. Avvikene utgjør en sikkerhetsrisiko, spesielt for små barn.

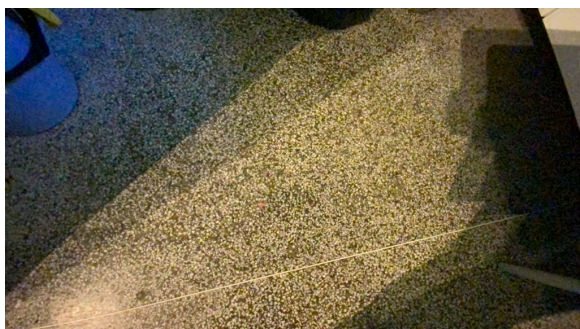
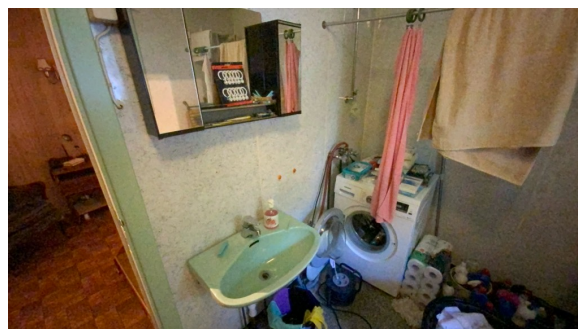
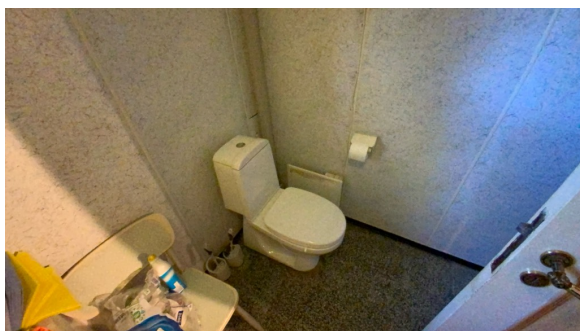
- Manglende oppgradering av våtrommet medfører høy risiko for at konstruksjonene ikke vil tåle vanlig bruk av vann eller lekkasjer. Dette kan føre til fuktskader på tilstøtende konstruksjoner.

- Våtrommet må totalrenoveres. Alle forhold med tettesjikt, våtsone, sluk m.m. må dokumenteres.

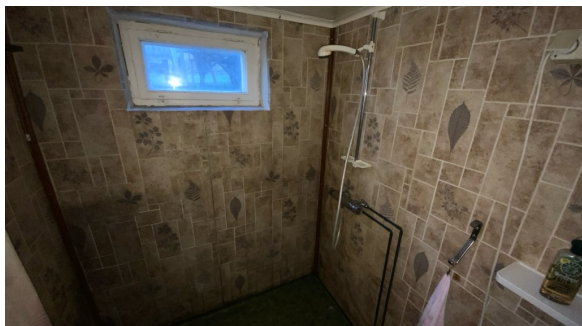
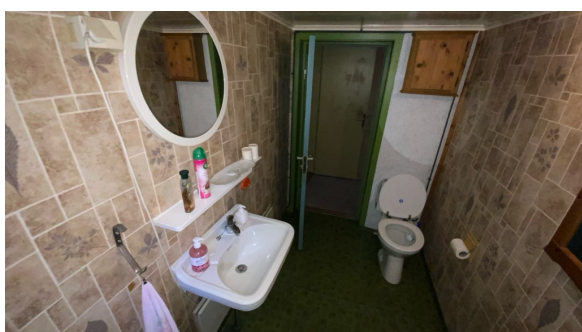
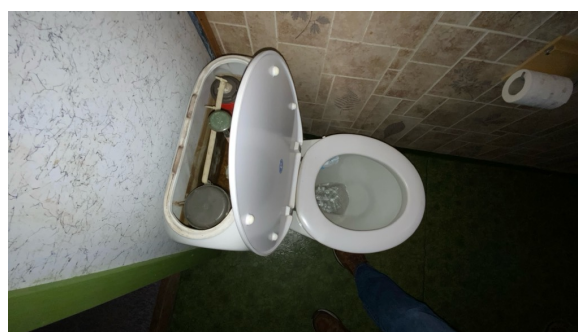
Det er synlig utetthet i belegg på gulv og er ikke tilfredsstillende klemte til klemring i jernsluk fra byggeår. Utette tapetskjøter på vegger. Vindu er etavlert i duajsonen. Toalett lekker grunnet ødelagt innmat i sisternen.

- Manglende oppgradering av våtrommet medfører høy risiko for at konstruksjonene ikke vil tåle vanlig bruk av vann eller lekkasjer. Dette kan føre til fuktskader på tilstøtende konstruksjoner.
- Våtrommet må totalrenoveres. Alle forhold med tettesjikt, våtsone, sluk m.m. må dokumenteres.

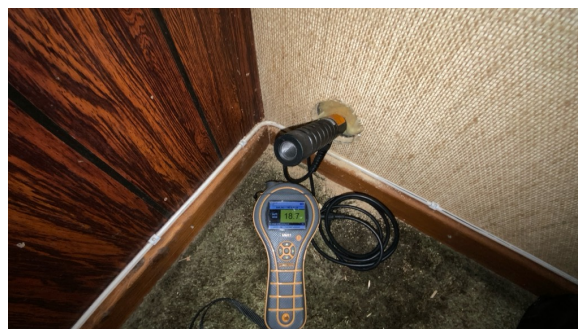
Hulltaking er foretatt og det er påvist avvik i hulltakingen. Hulltaking er foretatt ved/i Allrom. Fuktkvotemåling (vekt%) i konstruksjonen ble målt til 19.

- Den valgte konstruksjonsutforming gir økt fare for skader.

- Dersom tiltaket ikke utføres er det fare for ytterligere skadeutvikling.

Feil utførelse av konstruksjonen bør utbedres for å redusere risikoen for fuktskader, sopp eller råte i tilstøtende bygningsdeler. Videre undersøkelser anbefales for å avdekke omfanget av avviket og om dette kan være en del av fukt til yttervegg.

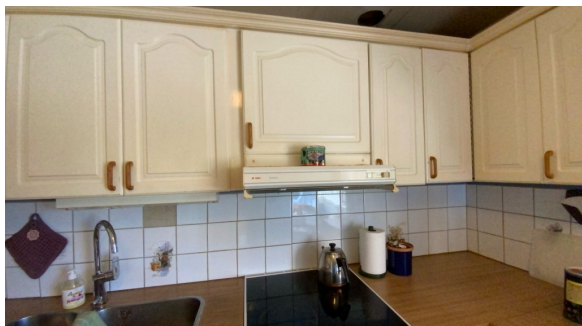
Tidligere avtrekkskanal er tettet.

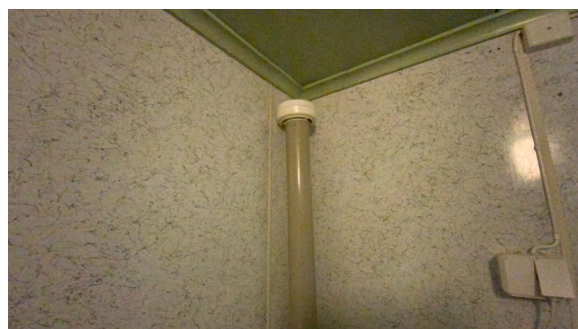
Luftingen av avløpsrør er avsluttet med Durgoverventil på vaskerom i 1 etasje.

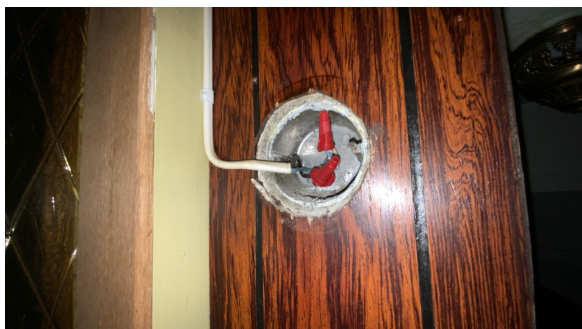
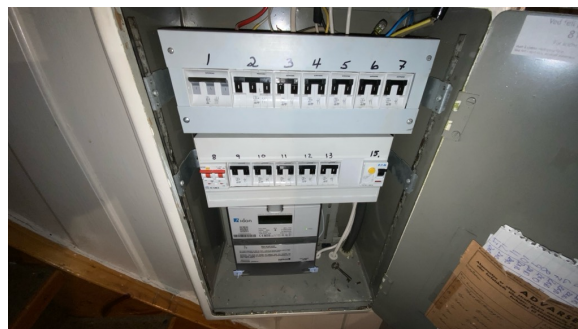
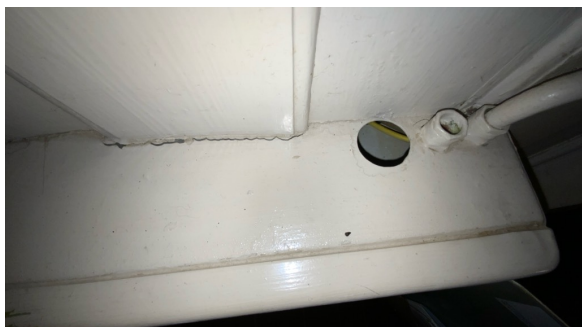
Det anbefales alltid en gjennomgang av anlegget med tanke på anleggets alder og det ikke foreligger kunnskap om anlegget. Med bakgrunn i NS3600 kreves det utført el-kontroll av fagperson for å få TG1 på anlegget. TG2 gis som følge av manglende dokumentasjon/manglende el-kontroll. Det tas spesifikt forbehold om at det ikke er gjort endringer som krever dokumentasjon etter at anlegget er godkjent. Skjulte feil og mangler for anlegget er ikke kontrollert.

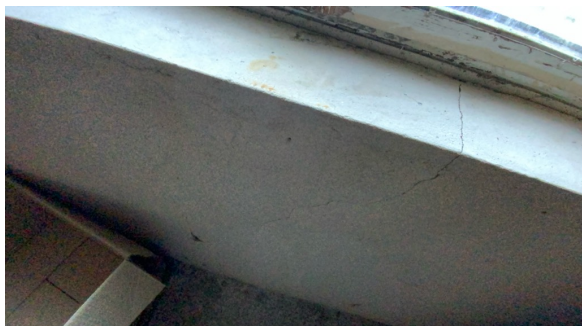
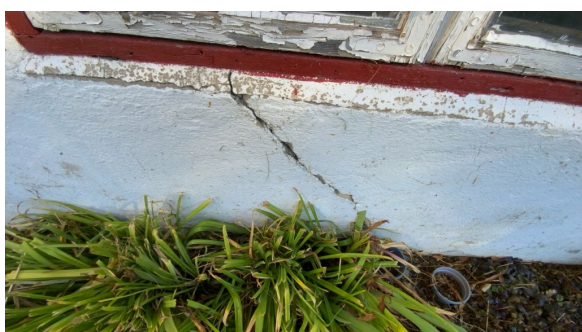
- Grunnmuren har sprekkdannelser.

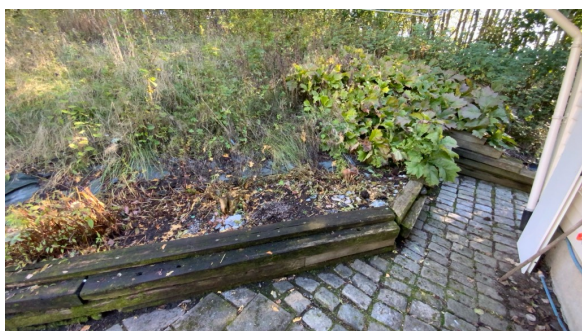
Etablert tresviller som forstøtningsmur.

- De påviste skader må utbedres.

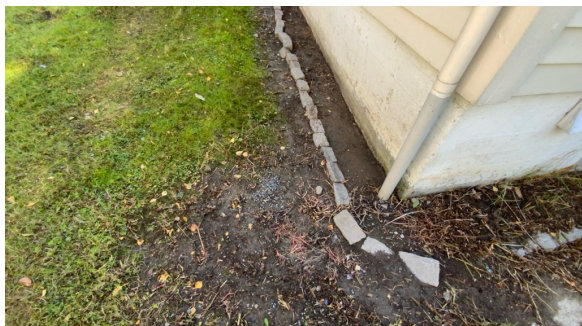
Lett skrående tomt.

Det bør foretas justeringer der tomt heller mot huset for å unngå unødig fuktbelastning mot grunnmur.
