# Tilstandsrapport

Diktervegen 15 A, 5538 HAUGESUND

# gnr. 35, bnr. 583

Befaringsdato: 24.04.2025

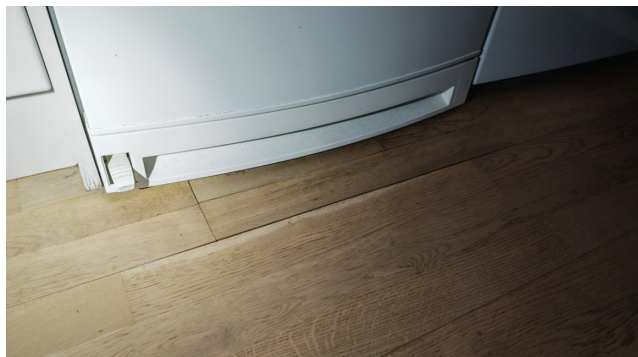
### ! TG 2 Overflater og innredning

Kjøkkenet har innredning med glatte fronter. Benkeplaten er av laminat. Det er kjøleskap, kjølfrysenskap, oppvaskmaskin, induksjonstopp, stekeovn, vannstoppsystem og komfyrvakt.

- Det er påvist skader/fuktskjolder i kjøkkengulvet.

Eier viser at det er noen skjolder/mindre skader i kjøkkengulv foran kjøleskap. Dette er tørt på befaring og eier opplyser det kommer fra tidligere eier.

Avviket har ingen umiddelbar konsekvens.
