# Tilstandsrapport

Boligbygg med flere boenheter

Thomesheiveien 45 , 3770 KRAGERØ

Befaringsdato: 02.03.2026

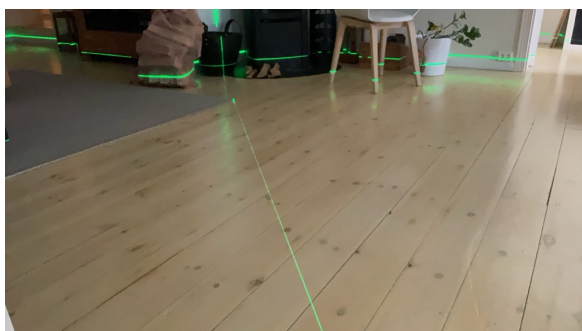
## TG 2 Etasjeskille/gulv mot grunn

- Det er målt høydeforskjell på mellom 15-30 mm gjennom hele rommet. Tilstandsgrad 2 gis med bakgrunn i standardens krav til godkjente måleavvik.

Avviket ble målt i stuen. Det er skjevheter og overflateavvik i alle rommene.

- For å få tilstandsgrad 0 eller 1 må høydeforskjeller rettes opp. Det vil imidlertid sjelden være økonomisk rasjonelt som et enkeltstående tiltak i en bolig som dette. Dersom boligen en gang skal renoveres, kan man vurdere slike tiltak.

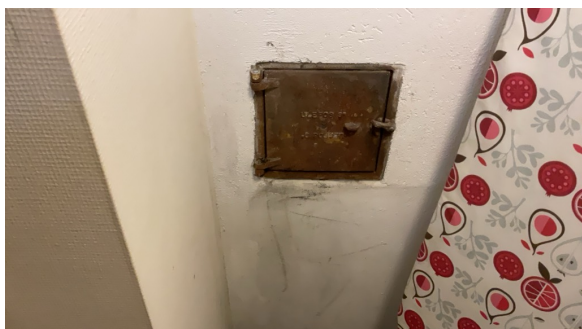
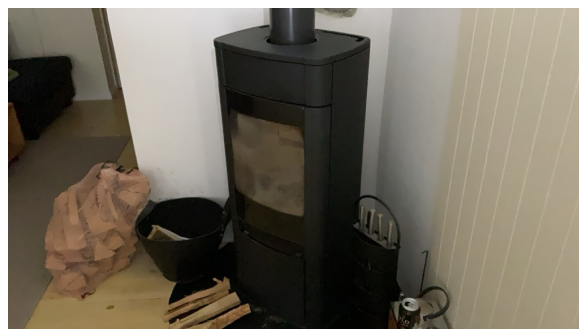
## TG 2 Pipe og ildsted

- Mer enn halvparten av forventet brukstid er passert på pipe.

- Tidspunkt for piperehabilitering nærmer seg.

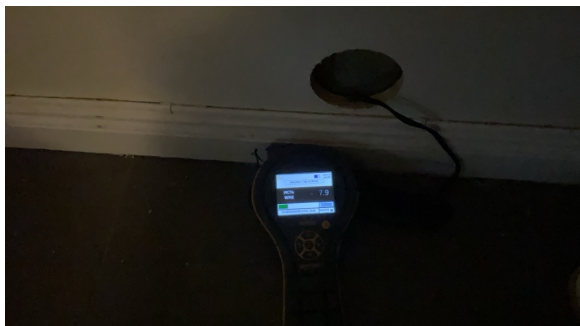
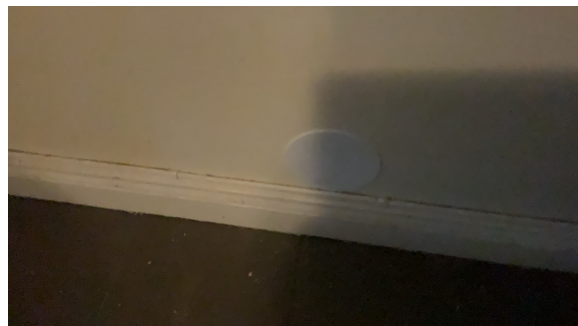
## TG 2 Krypkjeller

- Det er stedvis påvist fuktnivå som tilsier at konstruksjonen kan ha fuktskader.

Det ble målt fukt over 21 % (vektprosent) i treverk i kjelleren. Verdier over 18 % kan gi forhold der mugg/sopp kan utvikle seg.

- Overvåk konstruksjonen jevnlig. Avviket kan medføre behov for tiltak, men bør observeres over tid.

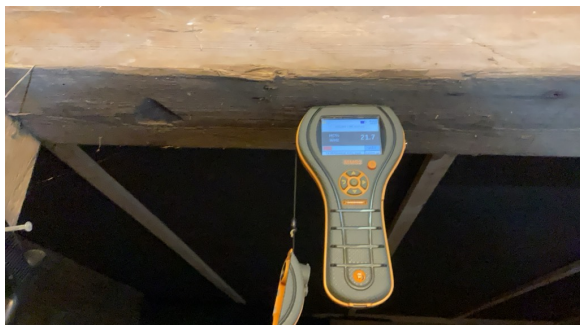
## TG 1U Krypkjeller - 2

- Det er ikke adkomst til krypkjelleren og den er ikke undersøkt innvendig. Krypkjeller regnes for å være en risikokonstruksjon som er utsatt for fukt- og råteskader i bunnsvill, trebjelkelaget og andre tilstøtende konstruksjoner, på grunn av fuktighet fra grunnen og kondensering ved temperaturforskjeller. Selv om det ikke er avdekket tegn på skader, betyr ikke dette nødvendigvis at det ikke foreligger skader i eller i forbindelse med krypkjelleren.

- Vær oppmerksom på denne risikoen, overvåk tilstanden og undersøk dette nærmere, helst med hjelp av en fagkyndig.

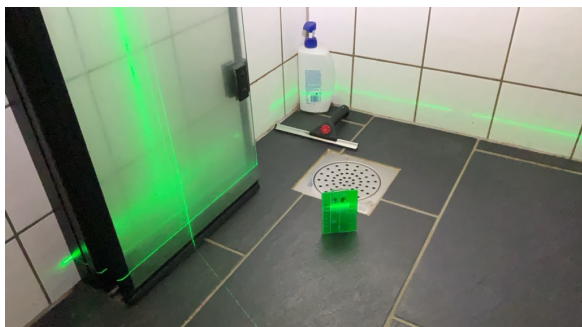
### TG 2 Overflater Gulv

- Det er påvist avvik i fallforhold til sluk i forhold til krav i forskrift på byggetidspunktet.

Gulvet er tilnærmet flatt, uten fall til sluk.

- Til tross for avviket i fall/høydeforskjell til sluk, vil gulvet fortsatt kunne lede vann mot sluket, men med redusert effektivitet. Dette kan potensielt øke risikoen for vannansamling i enkelte områder av badet.
- Et bad med manglende/ redusert fall til sluk blir mindre funksjonelt og sikkert for brukeren. Dette kan medføre stående vann på gulvet, vann som ikke ledes effektivt til sluket, økt risiko for at vann renner ut av rommet og redusert sklisikkerhet på gulvet.

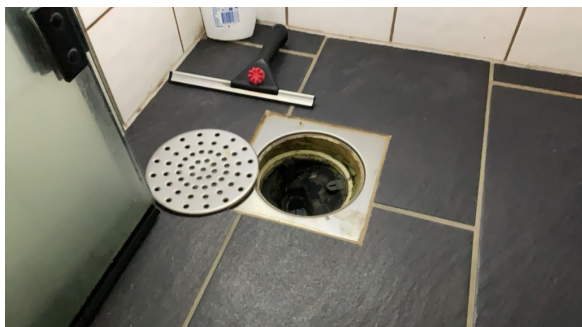
### TG 2 Sluk, membran og tettesjikt

Det er plastsluk og ukjent membranløsning. En inspeksjon av sluket vil i de fleste tilfeller ikke avdekke om det er benyttet membran, slukmansjett eller gi noe pekepinn om membranens beskaffenhet.

- Mer enn halvparten av forventet brukstid er passert på membranløsningen.

- Det er viktig å merke seg at levetiden til en membran varierer basert på kvalitet, installasjon og bruk. Eldre membraner kan bli sprø og sprekke opp, noe som fører til at de mister sin vanntettende funksjon. Dette kan resultere i vannlekkasjer gjennom vegger og gulv og fuktskader.
- Overvåk tilstanden jevnlig. For å få tilstandsgrad 0 eller 1 må tettesjiktet skiftes ut, men tidspunktet for når dette er nødvendig er vanskelig å si noe om.

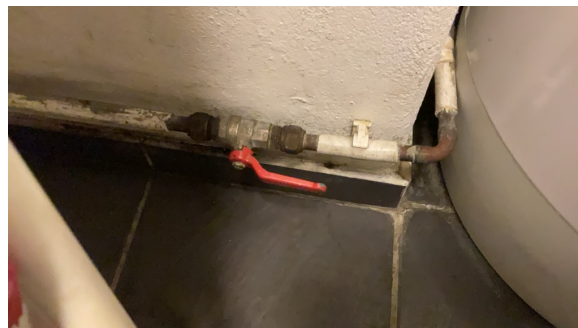
### ! TG 2 Vannledninger

- Mer enn halvparten av forventet brukstid er passert på innvendige vannledninger.

Dette gjelder eldre rør av kobber.

- Det er ikke behov for utbedringstiltak siden anlegget fungerer i dag, men ut ifra alder kan skader plutselig oppstå på eldre anlegg.

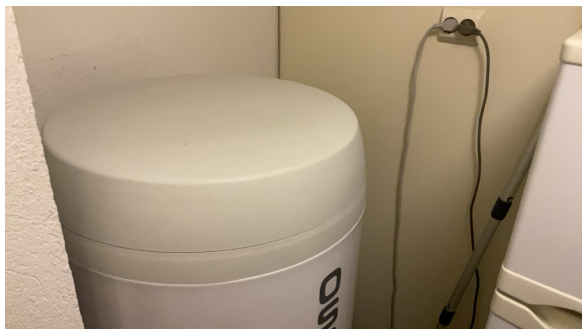
### ! TG 2 Varmtvannstank

- Det er ikke påvist tilfredsstillende el-tilkobling av varmtvannstank iht. gjeldende forskrift.

Det er et krav, fra 2014, om at varmtvannsberedere over 1500 watt, ikke skal tilkobles med stikkontakt, men med fast tilkobling.

- Det bør etableres tilfredsstillende el-tilkobling etter gjeldende forskrift.
