# Tilstandsrapport

📍 Astrids vei 21, 1473 LØRENSKOG

# gnr. 108, bnr. 516, snr. 16

Rapportdato: 06.11.2024

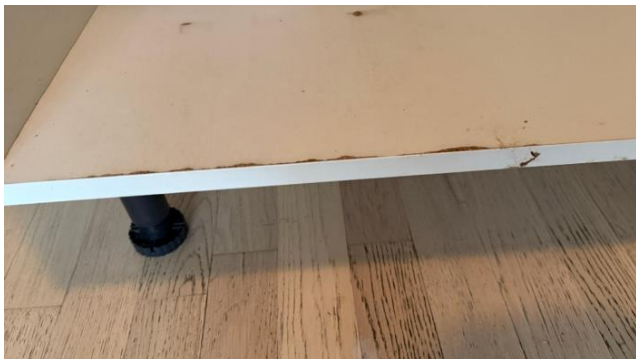
1. ETASJE > STUE/KJØKKEN

- Det er påvist skader på overflater/kjøkkeninnredning utover normal slitasjegrad.

Det må påberegnes lokal vedlikehold/utskifing på kjøkkenet.
