Leilighet  
Kløvberget terrasse 4 B  
2032 Maura

**Boligens tekniske tilstand:**

Dato: 14/11/2025

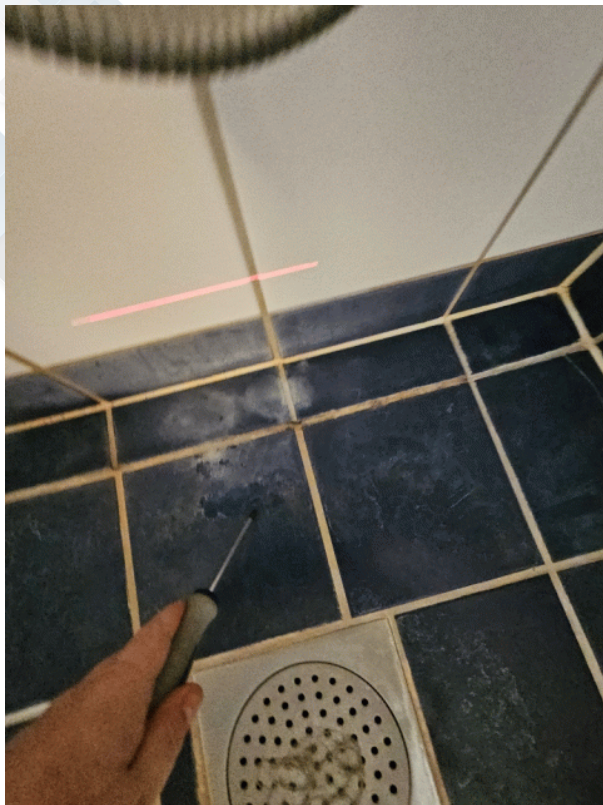
**TG 2** 1.1.2 Overflate gulv

Gulvfliser fremstår som fra byggeår med bruksslitasje, det er bom (hulrom) under fliser og sprekk i flisefug i dusjsjonen.  
TG2

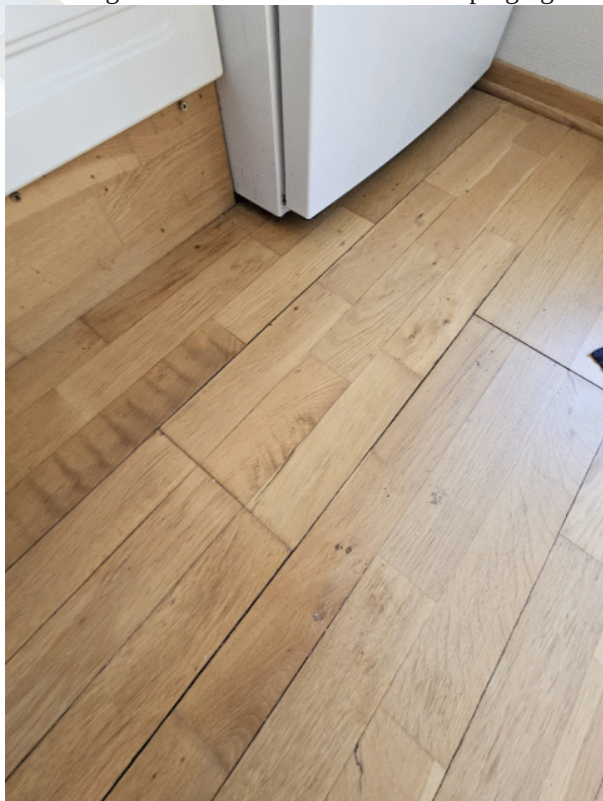
### TG 2 2.1 Kjøkken

Parkettgulv har fuktskader etter vannlekkasje fra varmtvannsbereder, TG2 vannlekkasje er utbedret.

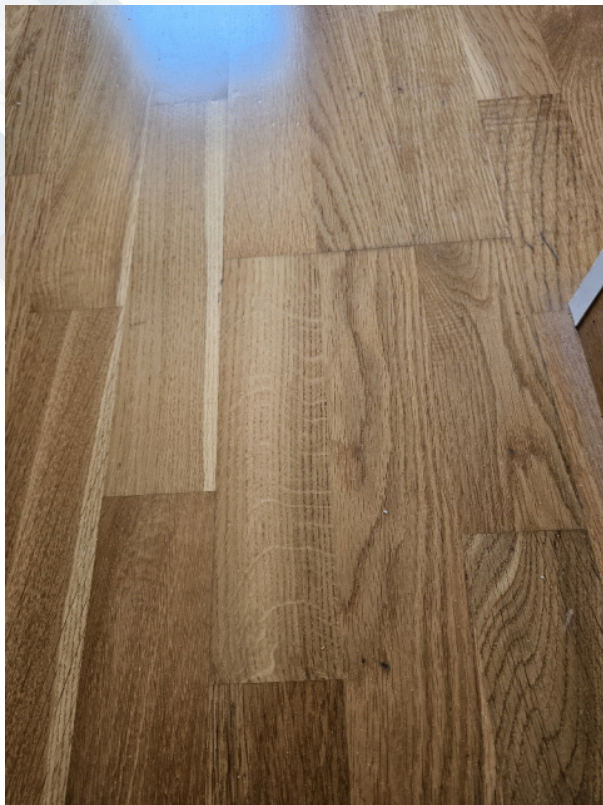
#### TG 2 3.1 Andre rom

Parkettgulv i boligen fremstår med små glipper, noe fuktsveller på kjøkken og slitemerker på overflaten. TG2

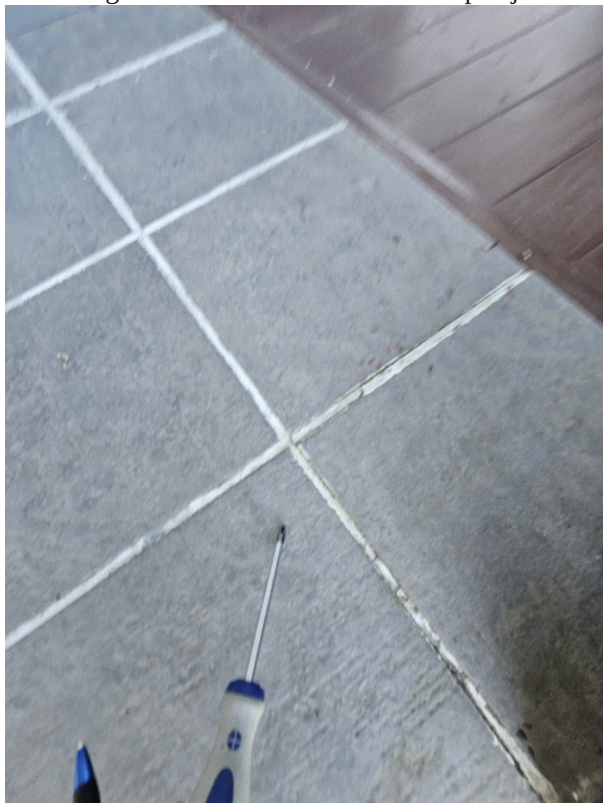
Terrassebord fremstår med noe tørrsprekker og slitemerker på overflaten. Terrassebord har ett behov for vask, behandling og vedlikehold i nær fremtid.

Det er flere fliser med bom (hulrom) under fliser og sprekk i flisefuger. Det må påberegnes å legge om enkelte fliser i nær fremtid.

Trerekkverket fremstår med fuktsveller i nedre del av panelbordene.

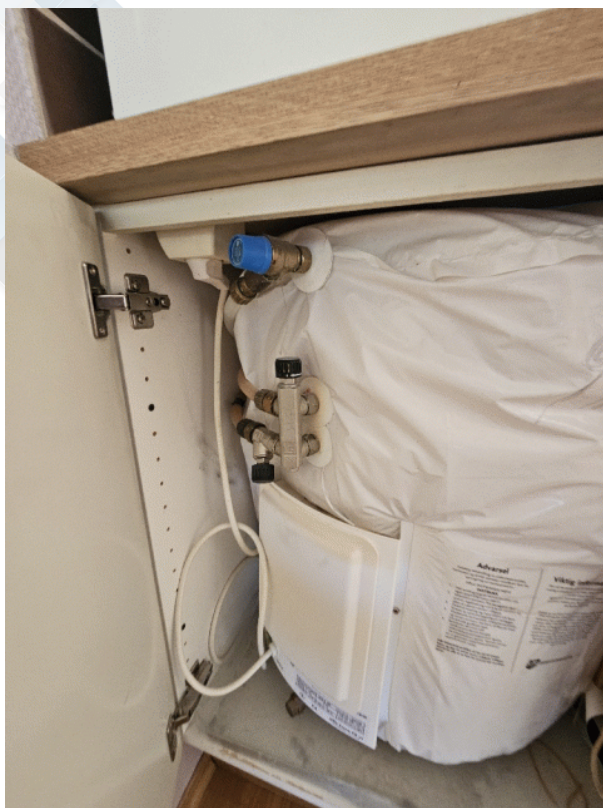
Varmtvannsbereder er fra 2014  
Det er ikke påvist avdrypp og fuktskjolder ved bereder.  
Berederens plassering er tilfredsstillende.  
Berederen er ikke lekkasjesikret.

Varmtvannsberederen er kun visuelt inspisert.  
Varmtvannsbereder er ikke koblet til en fast koblingsboks med egen servicebryter. TG2. Se også punkt 11.  
Varmtvannsberederen er ikke tilkoblet en lekkasjesikring som vannstopper eller waterguard med sensor. TG2 Det anbefales å få dette montert i nær fremtid.
