# Tilstandsrapport

Enebolig

Storaunveien 4 , 7105 STADSBYGD

Befaringsdato: 13.01.2026

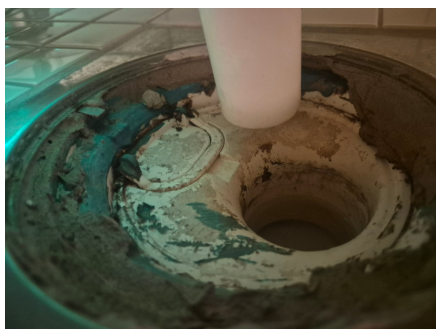
- Det er påvist mangelfull/feil utførelse rundt rørgjennomføringer e.l. som gir fare for fukt i konstruksjonen i våtsone.
- Mer enn halvparten av forventet brukstid er passert på membranløsningen.

Tettesjiktet er ikke synlig for kontroll i sluk grunnet flislim. Videre er det ikke framlagt dokumentasjon på utførelsen. Det gjøres oppmerksom på at en eventuell feil utførelse kan føre til at vann trenger ut i konstruksjonen med påfølgende risiko for en skadeutvikling.

TG-2 er satt grunnet påviste avvik, udokumentert utførelse og alder da membran har passert halvparten av forventet brukstid og det vil være risiko for lekkasjer.

Forutsatt videre bruk av tett dusjkabinett vurderes rommet og kunne fungere videre dersom det tilegnes en forsiktig bruk og jevnlig ettersyn med overflater.
