Tilstandsrapport

Enebolig

Havnåsveien 39 , 1850 MYSEN

Rapportdato: 11.05.2026

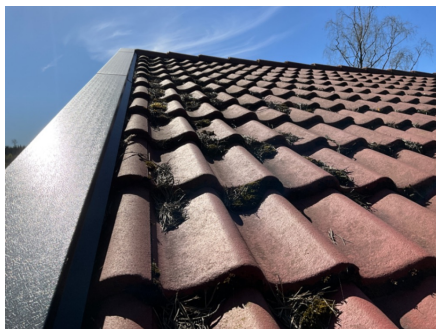
Undertaket har passert over halvparten av forventet brukstid og ble ikke byttet ved siste tekking. Funksjonen vil være avhengig av at ytre taktekking holder tett. Tilstanden bør følges opp jevnlig for å unngå risiko for lekkasjer og følgeskader på underliggende konstruksjoner.

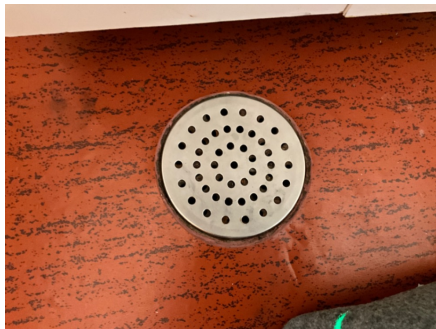
1. ETASJE > BAD

- Badet kan fortsatt brukes med tett dusjkabinett, men det gis ingen garantier for fuktsikkerhet ved lekkasjer.

- For å utbedre avviket bør våtrommet renoveres med nytt, forskriftsmessig tettesjikt og korrekt utførelse. Uten tiltak er det risiko for lekkasjer og fuktskader som kan påvirke tilstøtende konstruksjoner.

- Jevnlig rensing av sluket er viktig, da feil i tetting rundt sluket er en av de vanligste årsakene til lekkasjer fra bad. Det er derfor viktig at vann ikke blir stående over vannlåsen i sluket.

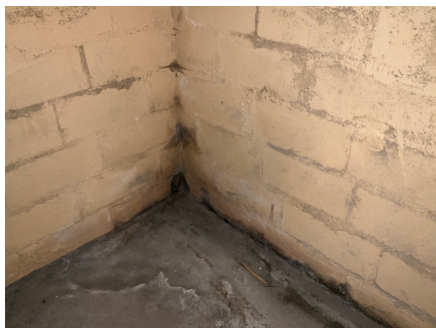
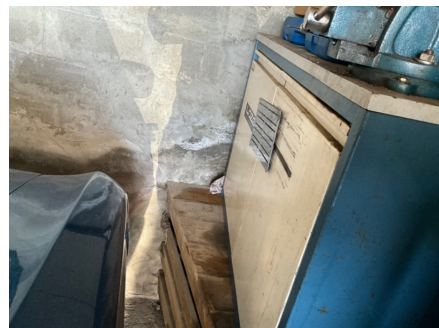
Grunnmur og fundamenter

- Grunnmuren har sprekkdannelser.

- Påvist riss/sprekker i mur. Når det oppstår sprekker i puss/mur vil vannbelastningen og faren for frostskafer øke. Skrå sprekker/riss er et symptom på setninger. Horizontal sprekk/riss i grunnmur skyldes sannsynligvis innpresing av kjellervegg. Anbefaler å følge med på videre utvikling.

- Sprekkene bør overvåkes regelmessig for å unngå forverring. Tetting kan bli aktuelt for å hindre vanninntrengning og frostskafer.

- Dersom sprekkene utvikler seg, bør det vurderes ytterligere undersøkelser og utbedring for å redusere risiko for vannskafer, frostskafer og eventuelle setningsskafer i konstruksjonen.

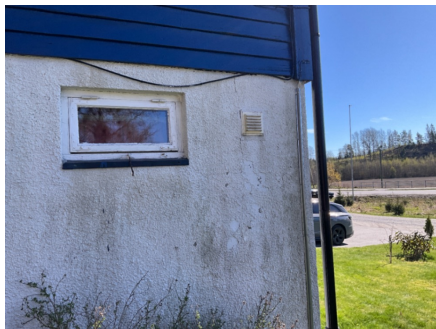
TG 3 Terrenghforhold

- Terrenget har ikke fall fra grunnmuren, dette kan føre til unødig fuktbelastning mot grunnmuren.

- Terrenget bør justeres slik at det får tilstrekkelig fall bort fra grunnmuren for å hindre unødig fuktbelastning mot bygningen. Dersom tiltak ikke iverksettes, øker risikoen for fuktkafer på grunnmur og tilstøtende konstruksjoner, noe som kan føre til redusert levetid og dårligere innelima.
