# Tilstandsrapport

Enebolig

Hedumveien 464, 1930 AURSKOG

Befaringsdato: 28.04.2025

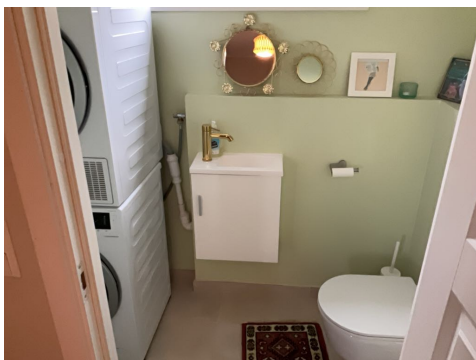
## TG 2 Overflater vegger og himling

- Det er mulighet for at det kan forekomme vannlekkasje på våtrommet hvor vann ikke vil gå til sluk.
- Det er påvist at høydeforskjell fra topp slukrist til gulv/synlig topp membran ved dørterskel er mindre enn 25 mm.
- Det er påvist avvik i fallforhold til sluk i forhold til krav i forskrift på byggetidspunktet.

Fallforholdet må utbedres for å lukke avviket.

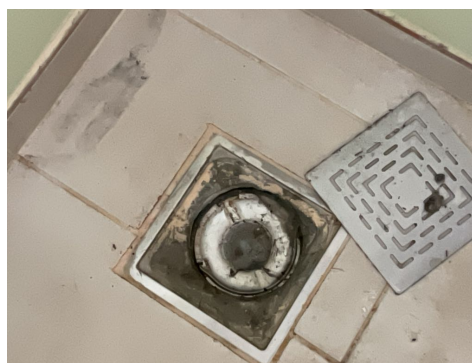
## TG 3 Membran og tettesjikt - vegger

Det mangler membran/tettesjikt på vegger i våt sone (rundt servanten).  
Det mangler tetting/membran på rørgjennomføringer i vegg.  
Dette kan føre til fuktskader ved fuktpåkjenning.

- Det må etableres tilfredsstillende tettesjikt/membran på våtrommet.

Kostnadsestimat: 10 000 - 50 000

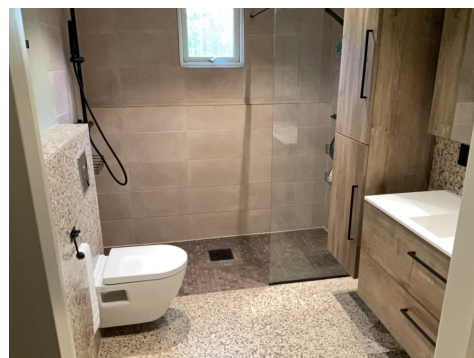
### ! TG 2 Overflater vegger og himling

Vinduet kan bli skadet ved fuktbelastning.

- Det bør vurderes annen løsning i våtsonen med tanke på plassering av vinduer eller dører.
