Tilstandsrapport

Boligbygg med flere boenheter

Blåbæråsen 13 D, 4790 LILLESAND

Befaringsdato: 13.04.2026

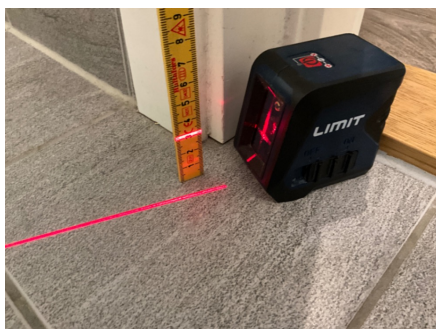
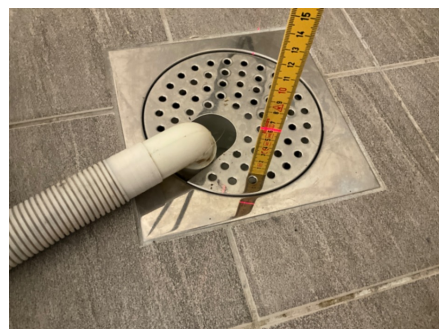
Det er flislagt gulv med elektriske varmekabler. Det er 30 mm. høydeforskjell fra flis ved dør til slukrist. Oppkant ved dør.

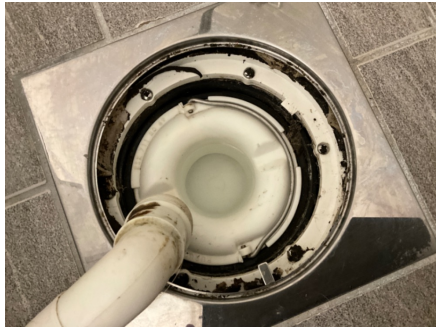
Det er plastsluk og smøremembran med dokumentert utførelse.

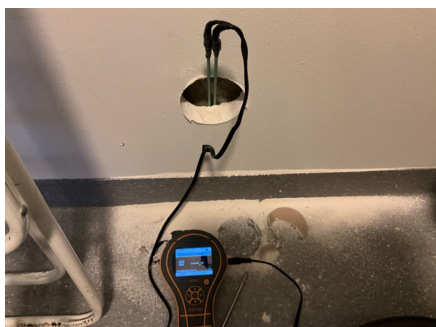
Hulltaking er foretatt uten å påvise unormale forhold. Hulltaking er foretatt i boden måling utført i bunnsvill mot badet. Fuktkvotemåling (vekt%) i konstruksjonen ble målt til under 6.

Hulltaking gir begrenset adgang til visuell kontroll/måling av et lokalt område på badet, og det kan dermed ikke med sikkerhet utelukkes at det foreligger skjulte avvik eller skader i øvrige deler av konstruksjonen.

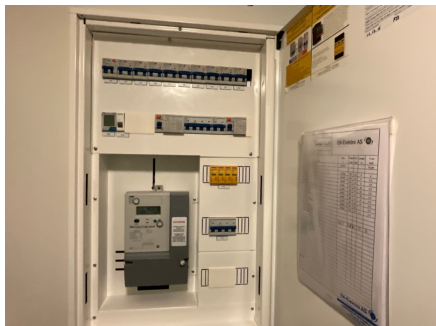
Det elektriske anlegget har automatsikringer. Sikringsskapet er plassert i boden.

Vurderingene er satt på bakgrunn av fremviste samsvarserklæring på anlegget. Kontrollen som er utført er kun på synlige deler.
