Tilstandsrapport

📍 Møgedalsbukta 15, 4521 LINDESNES

gnr. 449, bnr. 10

Befaringsdato: 29.09.2023

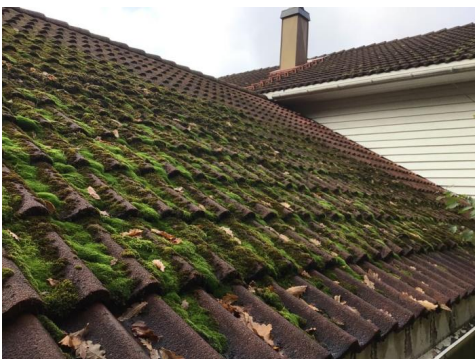
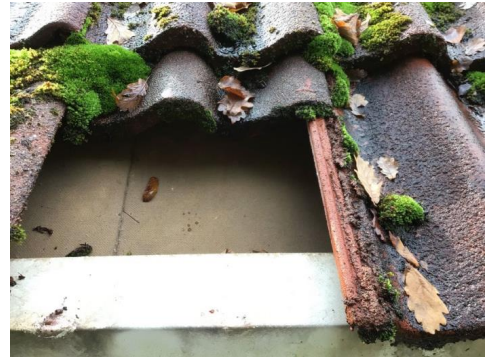
Taktekking med betongstein og undertak av sutaksplater.

- Mer enn halvparten av forventet brukstid er passert på taktekingen.
- Mer enn halvparten av forventet brukstid er passert på undertak.

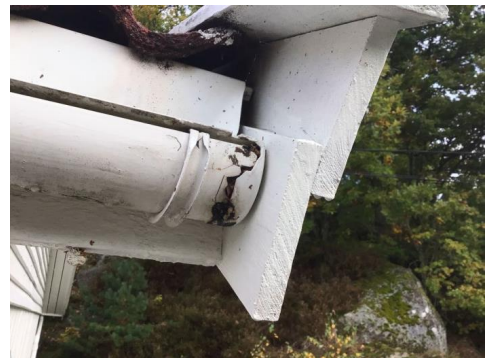
Knekt takrenne

Det mangler snøfangere på hele eller deler av taket, men det var ikke krav om dette på byggemeldingstidspunktet.
Takrenner har punktvis lekkasjer/skade

Det anbefales montering av snøfangere på tak over områder hvor det foregår ferdsel på vinterstid.
Lokal utbedring må utføres på takrenne som har lekkasje.

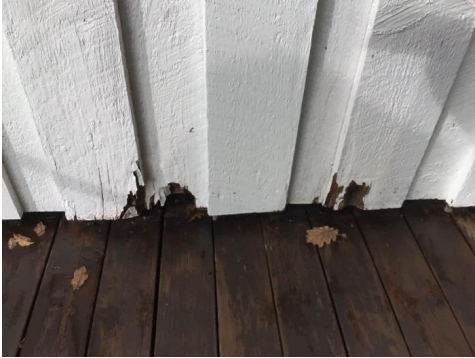
Råteskader i nedkant kledning

Det er registrert ingen lusing/museband i nedre kant av konstruksjonen. Det er registrert sprette råteskader nedkant på kledningen og utskifting må forventes.

Det må påregnes utskifting av råteskadet kledning.

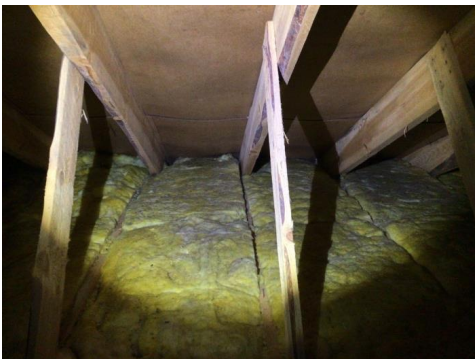
- Det er begrenset/dårlig ventilering av takkonstruksjonen.

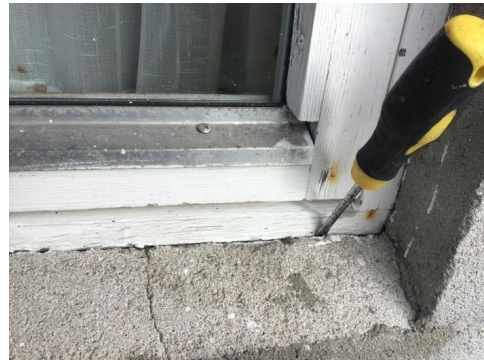
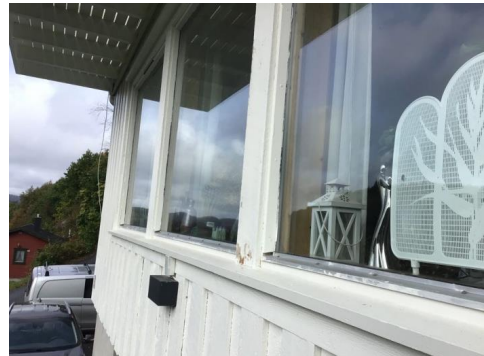
Åpning under vindu i kjelleren

- Det er avvik:
 - Karmene i vinduer er værslitte utvendig og det er sprekker i trevirket.
 - Det er påvist at enkelte vinduer er vanskelig å åpne/lukke.
- Enkelte vinduer sitter i nedre karm ved fullåpning, dette ansees normalt utfra alder på dem. Stedvis noe alder- og værslitasje på karmen/rammer.
- På kjellervinduer i mur er det ikke sålebeslag under vinduet. Dette kan påføre vinduene stor fukt belastning ved opptrekk av fukt via muren, som videre kan medføre fuktskader på vinduskarmen.

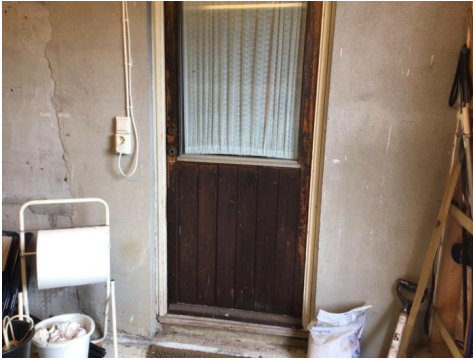
Kjellerdør

- Det er avvik:
Det er påvist dører som er vanskelig å åpne eller lukke
Balkongdørene henger i karm og har noe vær-, bruks- og alder slitasje.
Hovedytterdører fungerer OK og har påregnelig bruksslitasje alder tatt i betraktning.
Kjellerdør med utettheter og mangler dørvrider.
Pvc skyvedør i stue med problemer med åpning- luking av døren.

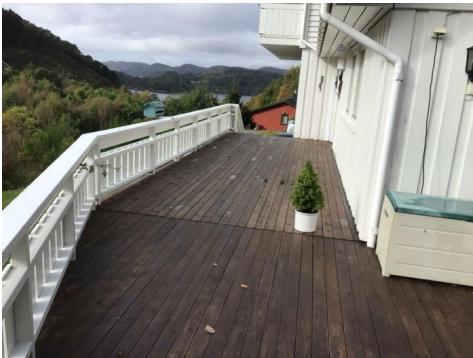
- Rekkverket er for lavt i forhold til dagens krav til rekkverkshøyder.
- Rekkverket er for lavt i forhold til dagens forskrift til rekkverkshøyder.
Rekkverkshøyde ca 80 cm i 1 etg, rekkverk i 2 etg på 87cm dagens forskrift er 100cm.

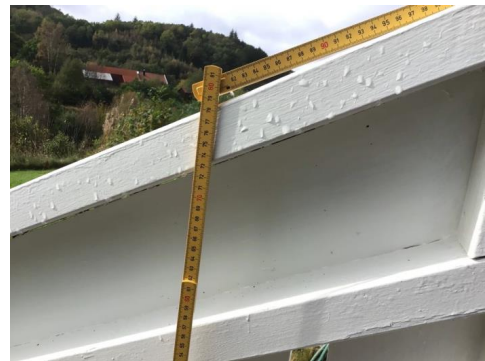
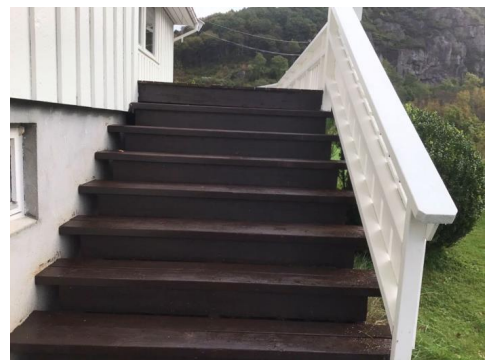
Rekkverkshøyde på 78cm

- Rekkverkshøyder er under dagens forskriftskrav til rekkverk i trapper.
- Rekkverket er for lavt i forhold til dagens forskrift til rekkverkshøyder.
Rekkverkshøyde ca 82- 78 cm dagens forskrift er 90cm.

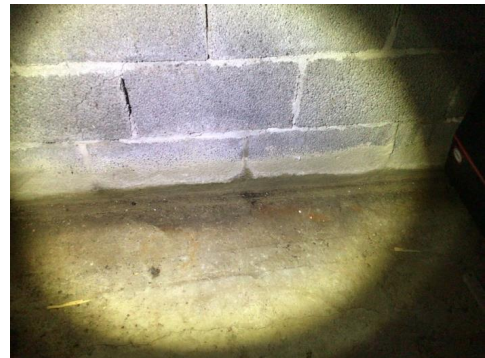
Fukt langs yttervegg mot nord

- Det er påvist indikasjoner på noe fuktgjennomtrenging i kjellergulv.

Det er registrert fukt utslag langs vegger i synlige murvegger.

Det er gjennom målinger påvist fukt langs utvendige murvegger.

Disse symptomene er et tegn på at dreneringen kan ha svekkelser/ skader, og ikke fungerer slik den skal.

Det må foretas tiltak for å redusere/begrense fuktgjennomtrengingen i kjelleren.

Tiltak for re-drenering av boligen kan ikke utelukkes for å begrense fuktgjennomgang gjennom grunnmur og betonggulv.

Ytterligere undersøkelser må foretas for å få kartlagt tilstanden og omfanget på eventuelle fuktinntrenginger/skader i konstruksjonen i kjelleren.

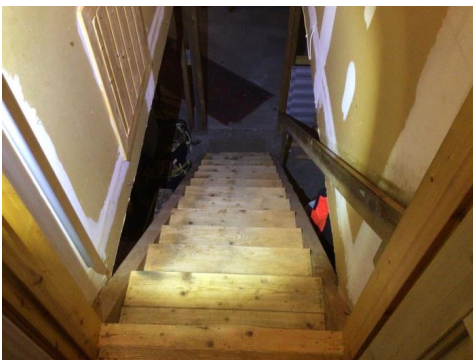
Trappa mellom 1 etasje og kjeller er ei enkel tretrapp med åpne trinn. Det mangler rekkverk, trappen er ikke utformet etter dagens standard og krav til intern trapp i boenheten.

- Det er ikke montert rekkverk.

- Rekkverk må monteres for å lukke avviket.

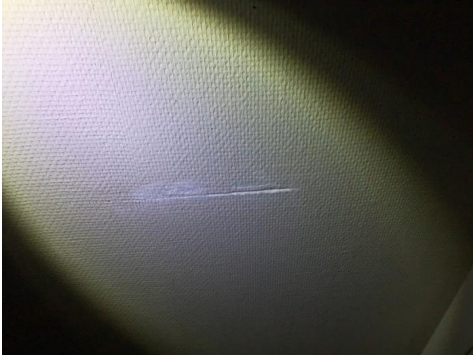
Skade i strie

Skade i strie på vegg

Det bør gjøres tiltak på skade i strie

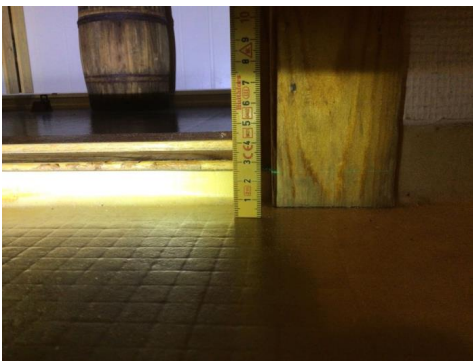
! **Våtrom > Overflater Gulv > Vaskerom** [Gå til side](#)
Det er avvik:
Gulv er tilnærmet flatt, lokalt fall rund sluk med 22mm oppkant under dør(har ikke motfall).

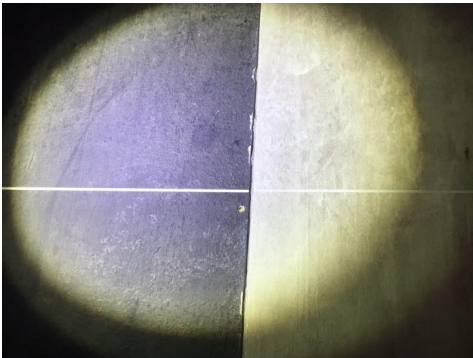
Skader på våtromsplatene på vegg ved dusj

Det er påvist synlige skader på våtromsplatene.

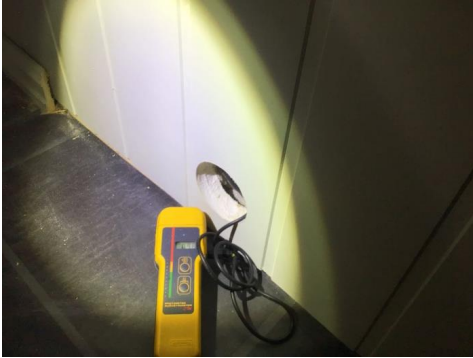
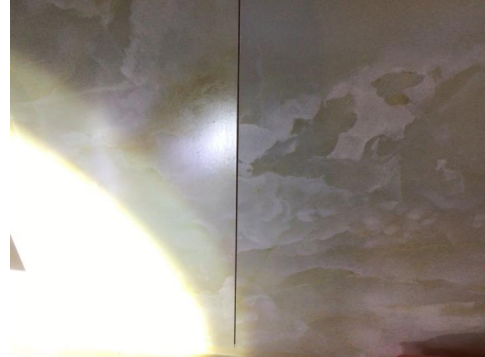
Utette skjøter

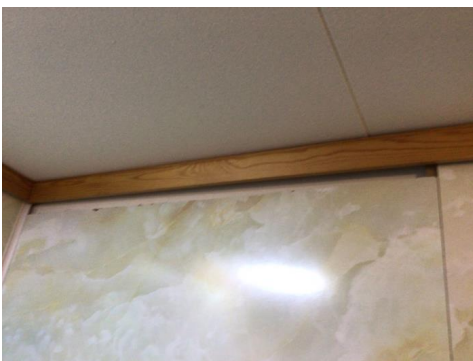
Plate for kort, går ikke til tak

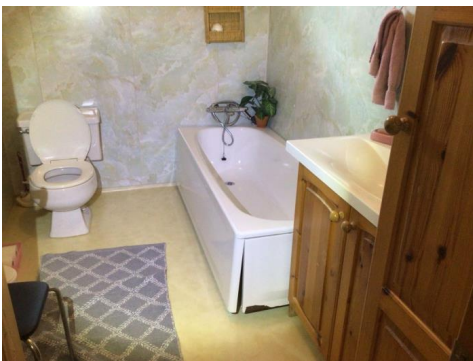
Skade/rust på badekar i nedkant

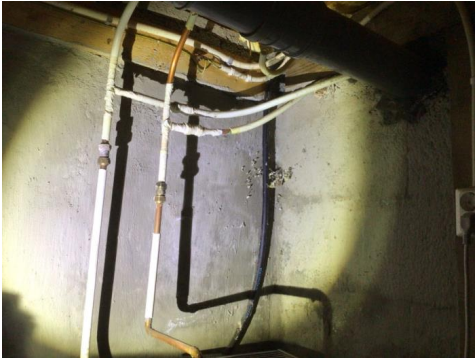
Boligen har kobberør med plastkappe fra byggeår skjult i konstruksjon.

- Mer enn halvparten av forventet brukstid er passert på innvendige vannledninger.

TG gis for normal slitasjegrاد og at det ikke ble registrert lekkasje på befaringsdagen, men vet ved fremtidig renoveringer der konstruksjon åpnes, anbefales det utskifting av vannrør som er over 25 år

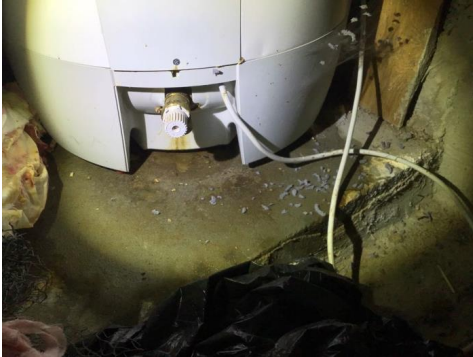
Vann under varmtvannstanken

Det er registrert lekkasje under varmtvannstanken
Det er ikke påvist tilfredsstillende el-tilkobling av
varmtvannstank iht. gjeldende forskrift

Det må gjøres videre undersøkelse av lekkasje ved varmtvannstanken
Kravet om fasttilkobling har ikke tilbakevirkende kraft, men det
anbefales.

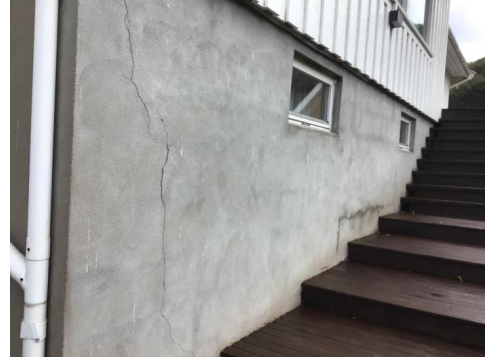
Det er registrert horisontalriss som er symptom på jordtrykk på hjørne mot sør

Videre undersøkelse av sprekker i grunnmuren
Lokal utbedring bør utføres.

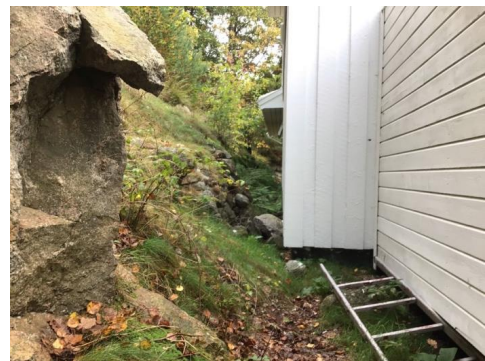
! **Tomteforhold > Terrengforhold** [Gå til side](#)
Det er avvik:
Terrengtet faller inn mot bygningen og det er fare for vann inn mot mur/betonggulvet på nordsiden

Fall mot grunnmuren

Generelt anbefales fall på terreng i fra boliger på min. 1:50 og min. 3 m ut i fra grunnmuren for å redusere fuktpåkjenning på grunnmuren.
