# Tilstandsrapport

Enebolig

Møgedalsbukta 15, 4521 LINDESNES

Befaringsdato: 07.02.2025

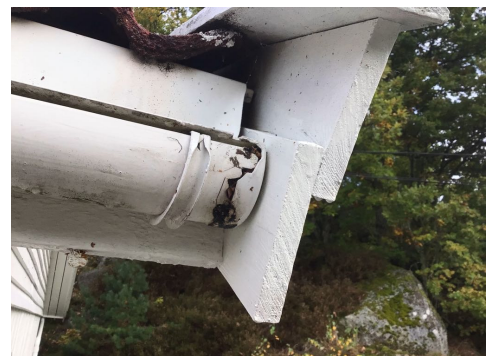
Det mangler snøfangere på hele eller deler av taket, men det var ikke krav om dette på byggemeldingstidspunktet.  
Takrenner har punktvis lekkasjer/skade

Knekt takrenne

Det anbefales montering av snøfangere på tak over områder hvor det foregår ferdsel på vinterstid.  
Lokal utbedring må utføres på takrenne som har lekkasje.

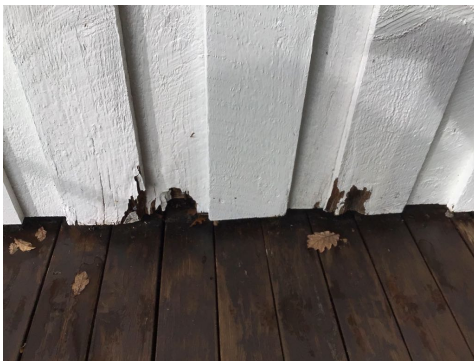
- Det er påvist spredte råteskader i bordkledningen.

Det er registrert ingen lusing/museband i nedre kant av konstruksjonen. Det er registrert sprette råteskader nedkant på kledningen og utskifting må forventes.

Råteskader i nedkant kledning

Det må påregnes utskifting av råteskadet kledning.

Ved skiftning av kledning bør det etableres tetting med muse band i nedre deler av konstruksjonen.

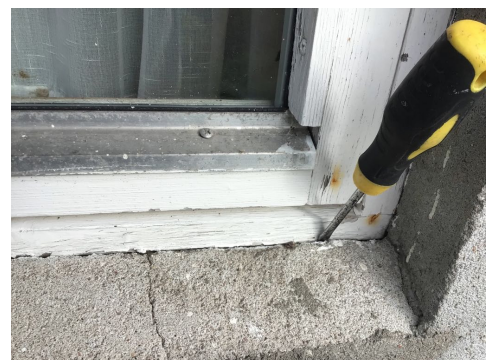
- Det er avvik:
  - Karmene i vinduer er værslitte utvendig og det er sprekker i trevirket.
  - Det er påvist at enkelte vinduer er vanskelig å åpne/lukke.
- Enkelte vinduer sitter i nedre karm ved fullåpning, dette ansees normalt utfra alder på dem. Stedvis noe alder- og værslitasje på karmen/rammer.

Dette kan påføre vinduene stor fukt belastning ved opptrekk av fukt via muren, som videre kan medføre fuktskader på vinduskarmen.

Åpning under vindu i kjelleren

Det må påregnes noe vedlikehold og at enkelte vinduer må beregnes at må skiftes ut.

Det anbefales at det blir montert sålebeslag under vinduer i mur. Det anbefales vedlikehold i form av smøring, skrapping og maling.

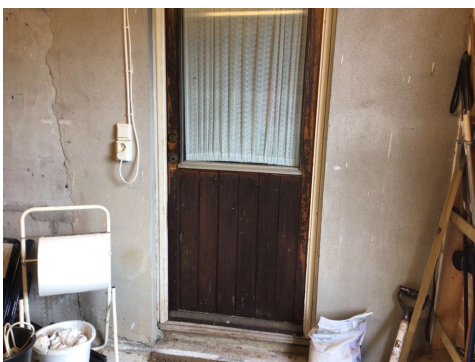
Kjellerdør

Det må påregnes noe vedlikehold og at enkelte dører må skiftes ut.  
Kjellerdør bør vurderes skiftes ut, ny dørvrider må monteres.

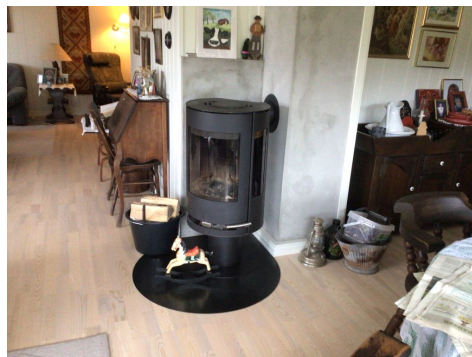
Ovn i stue

Ved inspeksjon av utvendige overflater på pipe og brannmur, ble det ikke registrert sprekker eller riss av betydning.

For teknisk tilstandsanalyse av pipe og ildsted, henvises det til lokalt brann- og feiervesen

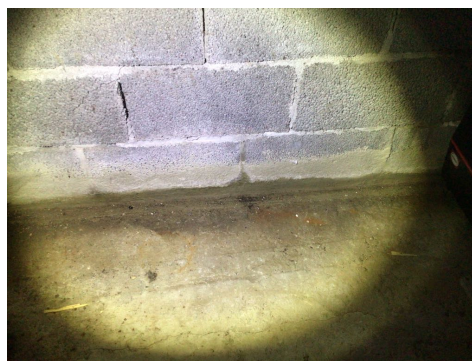
- Det er påvist indikasjoner på noe fuktgjennomtrenging i kjellergulv.

Det er registrert fukt utslag langs vegger i synlige murvegger.

Det er gjennom målinger påvist fukt langs utvendige murvegger.

Disse symptomene er et tegn på at dreneringen kan ha svekkelser/skader, og ikke fungerer slik den skal.

Fukt langs yttervegg mot nord

Det må foretas tiltak for å redusere/begrense fuktgjennomtrengingen i kjelleren.

Tiltak for re-drenering av boligen kan ikke utelukkes for å begrense fuktgjennomgang gjennom grunnmur og betonggulv.

Ytterligere undersøkelser må foretas for å få kartlagt tilstanden og omfanget på eventuelle fuktinntrenginger/skader i konstruksjonen i kjelleren.

Tiltak for å bedre ventileringen og utluftingen av kjelleren anbefales utført.

Dette kan normalt gjøres ved å montere mekanisk ventilasjon i murveggene.

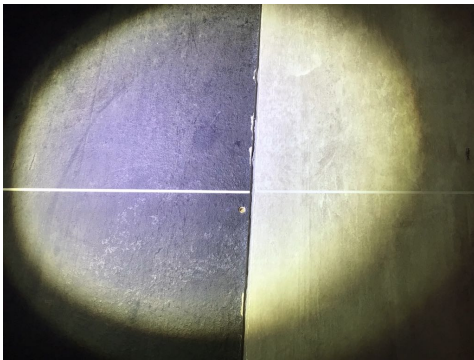
Det er påvist synlige skader på våtromsplatene.

Skader på våtromsplatene på vegg ved dusj

Det bør gjøres tiltak på våtromsplatene med tetting/bytting av plater

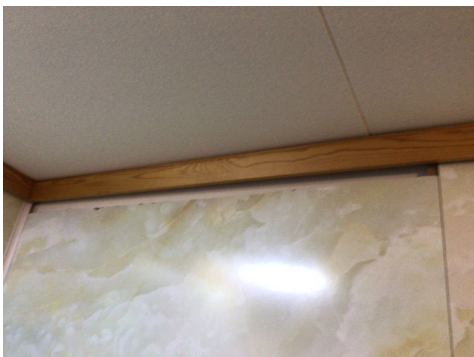
Plate for kort, går ikke til tak

Det må gjøres lokal utbedring med tetting av skjøter, noe utskifting av plater må påregnes.

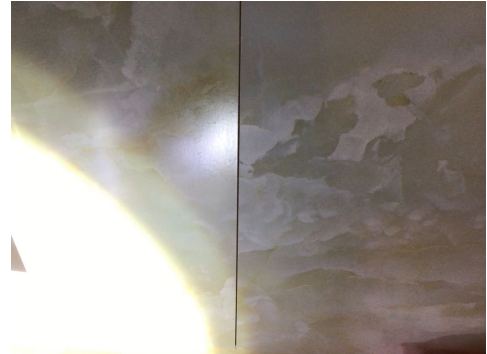
Utette skjøter

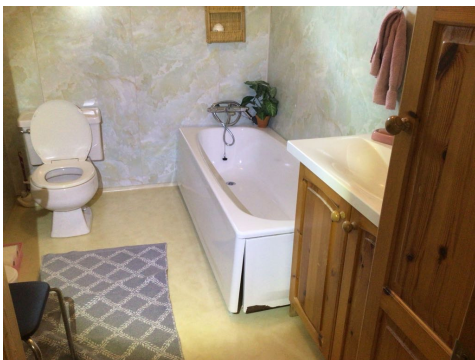
- Det er påvist skader på innredning.

Skade/rust på badekar i nedkant

Lokal utbedring bør utføres.

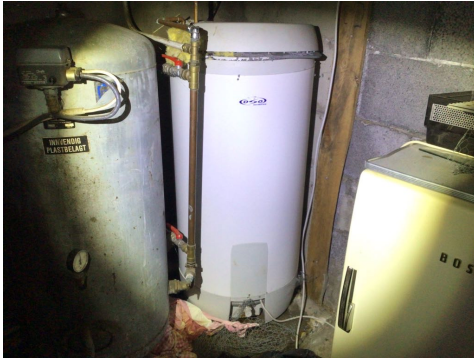
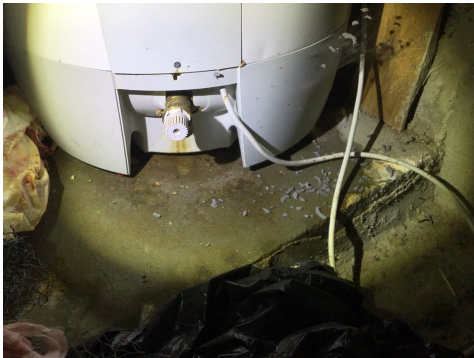
Det er registrert lekkasje under varmtvannstanken

Vann under varmtvannstanken

Det må gjøres videre undersøkelse av lekkasje ved varmtvannstanken  
Kravet om fasttilkobling har ikke tilbakevirkende kraft, men det anbefales.

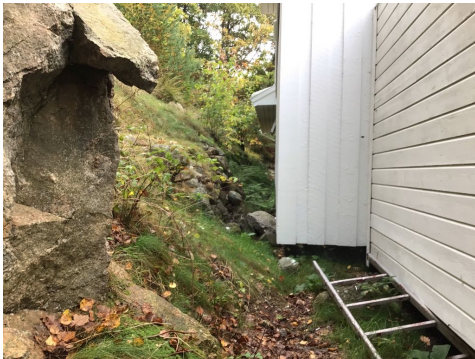
Fall mot grunnmuren

Det anbefales å etablere fall bort fra grunnmuren alle steder rundt huset.

Generelt anbefales fall på terreng i fra boliger på min. 1:50 og min. 3 m ut i fra grunnmurer for å redusere fuktpåkjenning på grunnmuren.
