Møgedalsbukta 15, 4521 LINDESNES

**Møgedal - Stor enebolig i landlige omgivelser med nyere båthus!
Ingen boplikt!**

Enebolig
Møgedalsbukta 15, 4521 LINDESNES
LINDSNES kommune
gnr. 449, bnr. 10

Befaringsdato: 07.02.2025 Rapportdato: 09.02.2025 Oppdragsnr.: 20755-1132 Referansenummer: QD1694

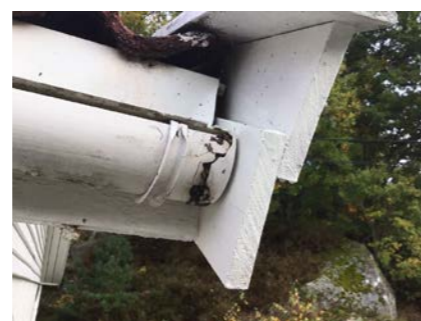
Knekt takrenne

Det anbefales montering av snøfangere på tak over områder hvor det foregår ferdsel på vinterstid.
Lokal utbedring må utføres på takrenne som har lekkasje.

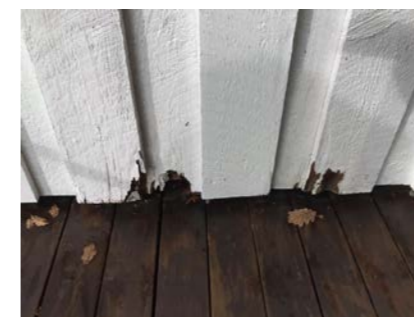
Råteskader i nedkant kledning

Det må påregnes utskifting av råteskadet kledning.

Ved skiftning av kledning bør det etableres tetting med muse band i nedre deler av konstruksjonen.

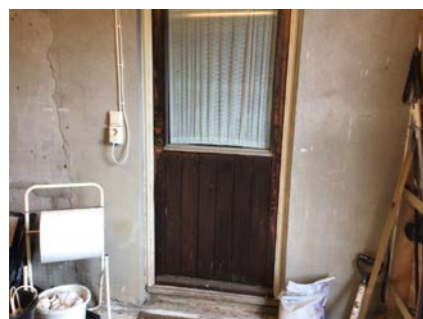
Kjellerdør

Det må påregnes noe vedlikehold og at enkelte dører må skiftes ut.
Kjellerdør bør vurderes skiftes ut, ny dørvrider må monteres.

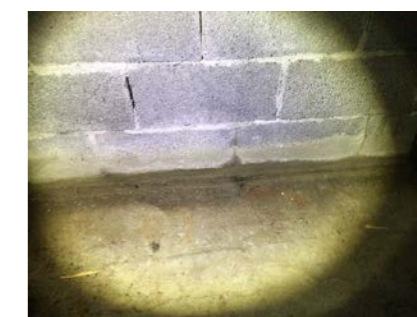
Fukt langs yttervegg mot nord

Tiltak for å bedre ventileringen og utluftingen av kjelleren anbefales utført.

Dette kan normalt gjøres ved å montere mekanisk ventilasjon i murveggene.

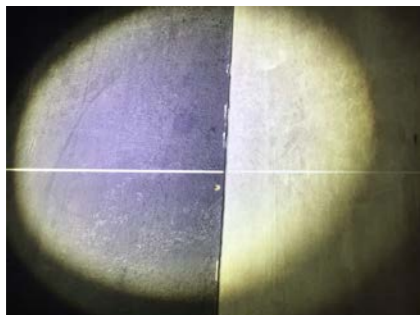
Skader på våtromsplatene på vegg ved dusj

Det bør gjøres tiltak på våtromsplatene med tetting/bytting av plater

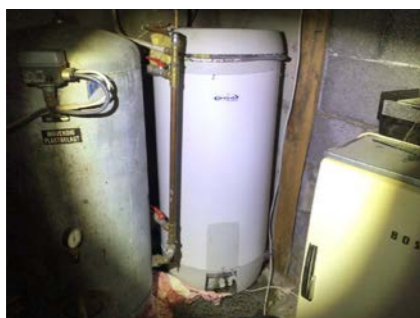
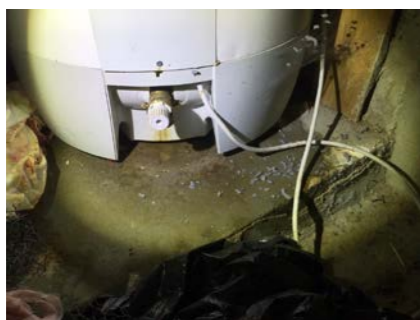
Vann under varmtvannstanken

Det må gjøres videre undersøkelse av lekkasje ved varmtvannstanken
Kravet om fasttilkobling har ikke tilbakevirkende kraft, men det anbefales.

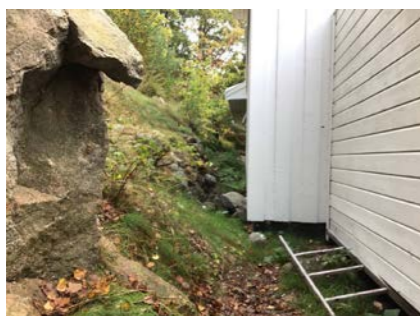
Fall mot grunnmuren

Det anbefales å etablere fall bort fra grunnmuren alle steder rundt huset.

Generelt anbefales fall på terreng i fra boliger på min. 1:50 og min. 3 m ut i fra grunnmurer for å redusere fukt påkjenning på grunnmuren.
