Nygardsbakken 7, 2827 HUNNDALEN

**Lun og koselig enebolig i  
Hunndalen - smakfullt kjøkken -  
flott veranda - garasje - anneks/  
uthus - sentrumsnært.**

# Tilstandsrapport

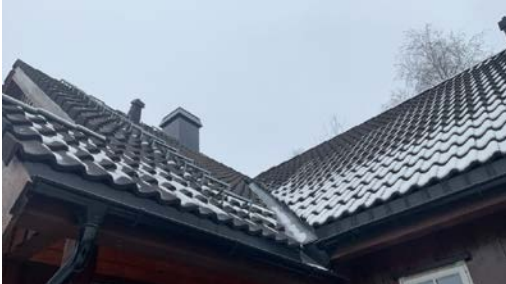
## TG 2 Nedløp og beslag

Takrenner, nedløp og beslag viser normal bruksslitasje i henhold til alder. Kontroll er utført fra bakkenivå, og det ble ikke registrert vesentlige avvik utover normal slitasje. Da befaringen ble gjennomført i oppholdsvær, var det vanskelig å vurdere renner og nedløpsrør fullt ut med hensyn til funksjon.

Eldre takrenner, nedløpsrør og beslag bør følges opp med jevnlig kontroll og vedlikehold for å sikre god funksjon og hindre følgeskader på fasade og grunnmur.

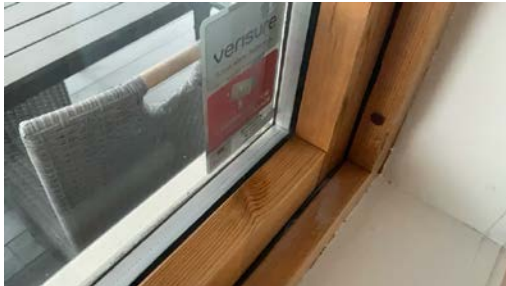
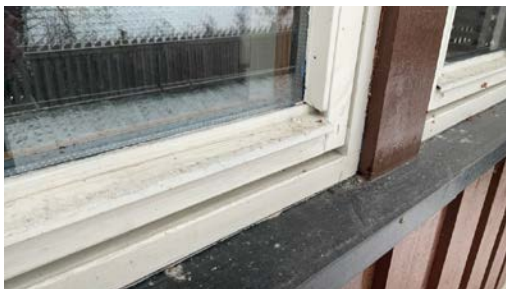
## TG 1 Dører

Ytterdør og terrassedør er malte tredører med 2-lags isolerglassfelt. Dørene vurderes å ha normal bruksslitasje i henhold til alder og bruk. Det er ikke registrert vesentlige skader, men det gjøres oppmerksom på at overflatebehandling og justering av hengsler og tetningslister må påregnes som en del av jevnlig vedlikehold.

Ved kondens eller trekk bør dørens tetningslister skiftes ut. Overflatebehandling med maling eller beis må også fornyes ved behov for å sikre tilstrekkelig beskyttelse mot vær og fuktpåvirkning.

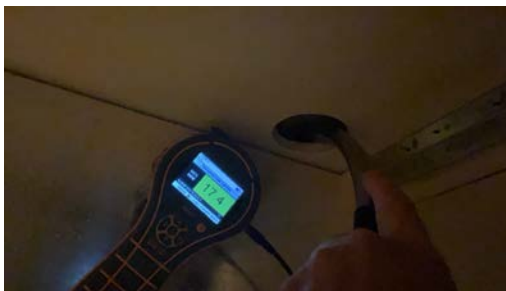
Noe høye verdier registrert ( 17,4% RF

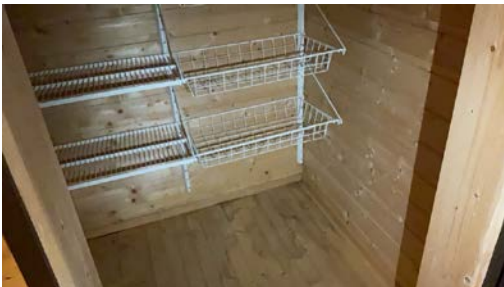
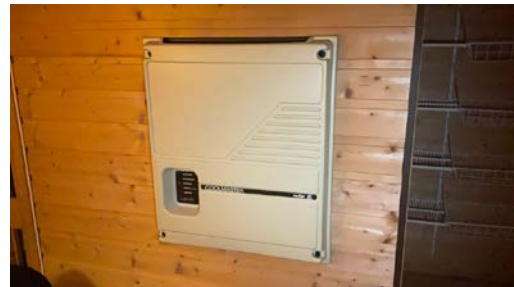
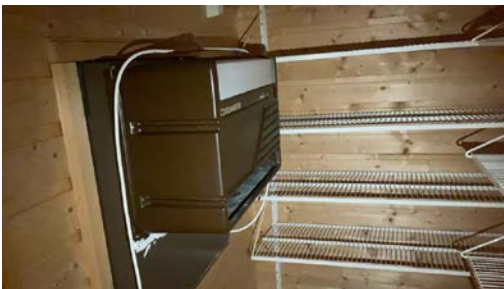
## KJELLER > KJØLEROM

### TG IU Teknisk anlegg

- Det er ikke behov for utbedringstiltak siden anlegget fungerer i dag, men ut ifra alder kan skader plutselig oppstå på eldre anlegg.

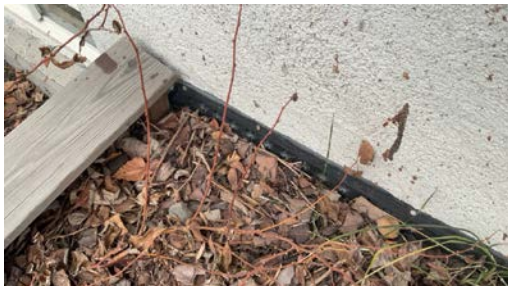
Det er registrert skråriss som er symptom på setninger.

## TG 2 Grunnmur og fundamenter

Grunnmur er utført i støpt betong. Påbygget har grunnmur fra 1986 og opprinneligdel forutsettes å være fra byggeår 1927. Konstruksjonen vurderes som solid og vanlig for byggeåret. Det ble ikke registrert vesentlige synlige riss eller skader på tilgjengelige deler av muren. Innvendige flater fremstår tørre uten indikasjoner på aktiv fukt. Tilgjengelighet for inspeksjon var delvis begrenset av innredning og kledning på innsiden.
