Tilstandsrapport

Tomannsbolig

Åsvegen 391 B , 2030 NANNESTAD

Befaringsdato: 10.04.2026

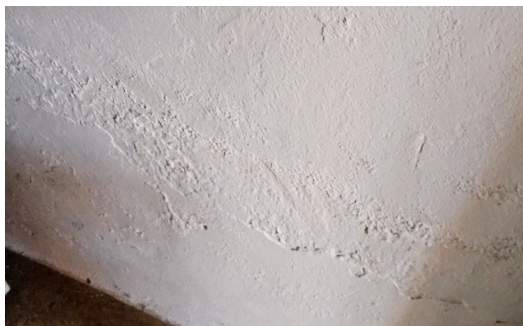
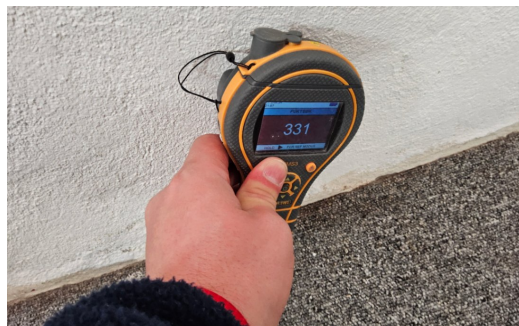
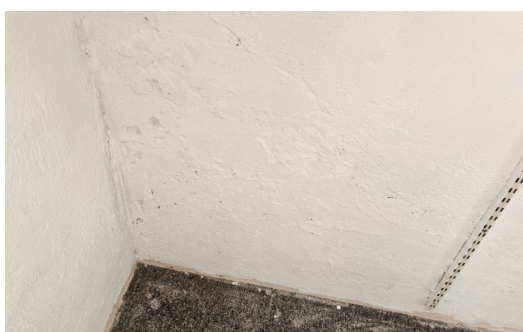
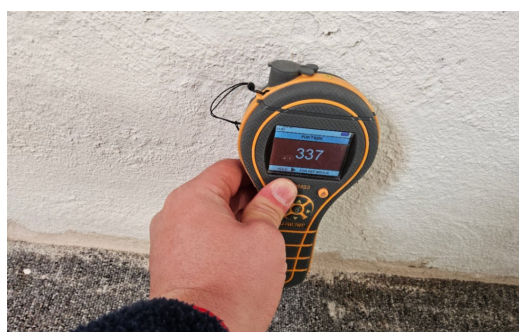
I rom under terreng er det ved indikasjonsmåling registrert forhøyede fuktverdier på overflater. Det er ikke tatt hull i konstruksjonen grunnet utforming, og derfor er omfanget av fukt i underliggende sjikt usikkert. På teknisk rom er det observert skjolder som indikerer at det tidligere har vært fukt, og det ble målt noe forhøyet fukt i gulvet. Videre ble det ved indikasjonsmåling påvist utslag for fukt i kjellerstue. Disse funnene tyder på at konstruksjonen har en fuktbelastning fra grunn, sannsynligvis som følge av mangelfull drenering, kapillærsug fra grunnen eller utilstrekkelig fuksikring. Konsekvensen av slike forhold er økt risiko for skader på bygningsmaterialer, noe som kan redusere levetid og gi dårligere innneklima.

For utbedring bør årsaken til fuktinntrengningen identifiseres før tiltak besluttet. Det anbefales å kontrollere dreneringssystemet og fuksikring på utsiden av konstruksjonen, samt vurdere etablering av kapillærbrytende sjikt og grunnmursplate dersom dette mangler. Videre bør det gjennomføres kontinuerlige fuktmålinger for å dokumentere effekten av tiltakene. Tiltakene bør utføres for å sikre varig beskyttelse mot fukt og opprettholde et godt innneklima. Sørg for god ventilasjon av hele underetasjen, slik at fuktig luft blir transportert ut. Kostnadsestimatet settes for en grundigere kontroll og ikke for eventuelle utbedringer.

Kostnadsestimat: 20 000 - 100 000
