# Tilstandsrapport

📍 Granstangen 30 B, 1051 OSLO

# gnr. 110, bnr. 34

Rapportdato: 29.10.2024

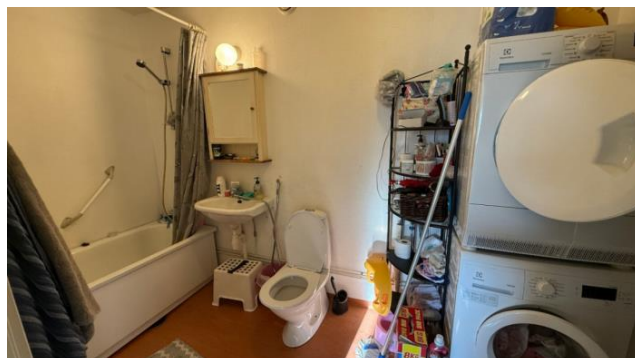
### 4. ETASJE > BAD

Våtrommet har mangelfulle membranløsninger sammenlignet med dagens krav. Endret bruk kan fremskynde behovet for oppgradering.

Sluket og membranen på våtrommet har passert sin forventede levetid og er i denne inspeksjonen tilstandsvurdert til TG3. Med alderen på sluket og membranen øker risikoen for vanninntrenging, noe som kan medføre skader på tilstøtende områder. I tillegg bærer hele våtrommet preg av eldre standard, inkludert gamle membranløsninger og rørføringer som ikke oppfyller dagens krav. Dette, sammen med generell slitasje på overflater og innredning, tilsier at rommet har et påtregende behov for modernisering for å sikre funksjonalitet og oppfylle gjeldende forskriftskrav.

Det er en god løsning at det dusjes i badekar frem til baderommet moderniseres for å unngå direkte vannsøl på gulv.

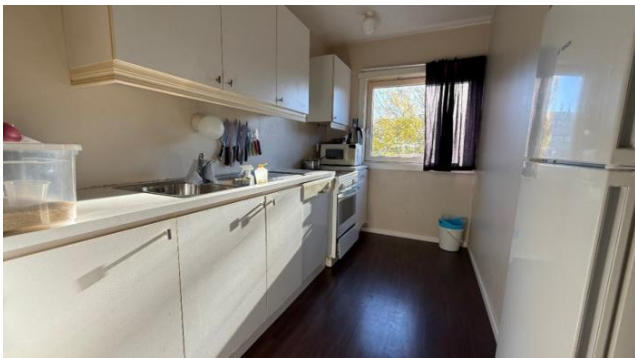
4.ETASJE > KJØKKEN

- Det er påvist skader på overflater/kjøkkeninnredning utover normal slitasjegrad.

Kjøkkenet og innredning fungerer med dagens bruk. Oppgradering vil være naturlig ved evt. oppussing.

Det anbefales å installere komfyrvakt og waterguard på kjøkkenet. Det er viktig å merke seg at dette kravet gjelder for nye bygg eller omfattende rehabiliteringer som er gjennomført etter at TEK10 trådte i kraft. For eldre boliger er det ikke nødvendigvis et krav, men det kan likevel anbefales som en sikkerhetstiltak mot brann og vannskader.
