Tilstandsrapport

Tomannsbolig

Magistratbakken 38, 7712 STEINKJER

Rapportdato: 24.09.2025

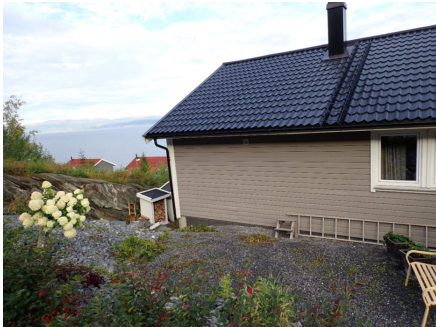
TG 2 Veggkonstruksjon

- Bordkledning går stedvis nesten helt ned i terreng.
- Det er avvik:
