Tilstandsrapport

Enebolig

Karinaåsen 37 , 5545 VORMEDAL

Rapportdato: 15.05.2026

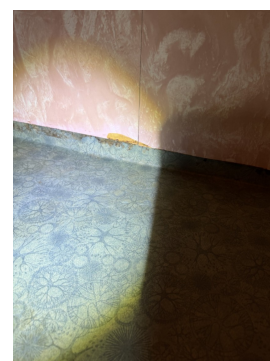
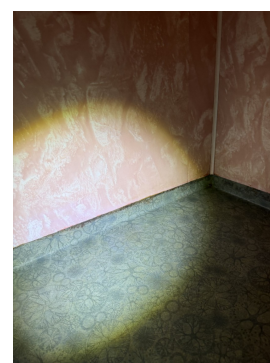
TG 2 Tilliggende konstruksjoner våtrom

Det er skader på plater i dusj i nedre del. Hulltaking syntes derfor unødvendig. Det er allikevel risiko for skjulte fuktskader.

- Hulltaking er ikke foretatt da det allerede er påvist andre avvik i våtsonen.

Det er skader på plater i dusj i nedre del.

Det bør gjennomføres utbedring av skadede plater i dusjsonen for å hindre videre fuktinntrengning og følgeskader i konstruksjonen. Risikoen ved å ikke utbedre er økt fare for skjulte fuktskader og skade på tilstøtende bygningsdeler.
