# Tilstandsrapport

Enebolig

Karinaåsen 37 , 5545 VORMEDAL

Befaringsdato: 12.05.2026

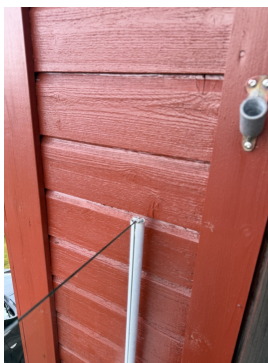
- Lokal utbedring må utføres.
- Uten tilstrekkelig lufting bak bordkledningen kan fuktighet som trenger inn bak bordene eller gjennom veggen innenfra ikke tørke opp. Dette skaper ideelle forhold for råtesopp og muggvekst.
- Det må foretas tiltak for å lukke avviket.
- Musesperre må etableres.

Manglende lufting og musesperre kan føre til økt risiko for fukt- og råteskader, samt inntrenging av skadedyr, noe som kan medføre kostbare utbedringer på sikt.

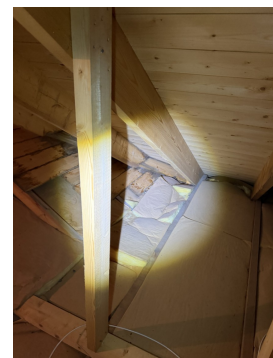
## TG 2 Takkonstruksjon/Loft

- Det er påvist fuktskjolder/skader i takkonstruksjonen.
- Det er registrert symptom på fuktskader i konstruksjonen.

Det er påvist fuktskjolder i treverket stedvis på loftet, blant annet ved pipen, på enkelte områder i mønet og i opplett mot vest, i sløyser. Det er utført utvendige reparasjoner i nyere tid. Det må påregnes at taket bør tekkes om relativt raskt.

Innvendig i stue/tv-stue og andre steder er det synlige tegn på at det tidligere har vært lekkasjer inn på veggoverflater. Tilsvarende tegn er også observert i underetasjen, via terrasseområdet.

Det bør gjennomføres ytterligere undersøkelser for å avdekke omfanget av fuktskadene, spesielt rundt pipe, møne og opplett mot vest.

Fuktskadet treverk må utbedres eller skiftes ut for å hindre videre skadeutvikling og redusert bæreevne i takkonstruksjonen.

Det anbefales å vurdere omteking av taket for å forhindre fremtidige lekkasjer og ytterligere fuktskader.

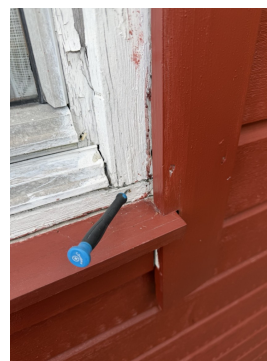
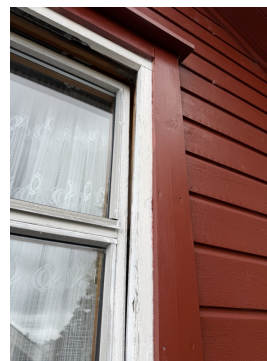
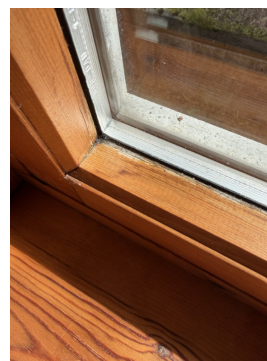
## TG 3 Vinduer

- Det er påvist noen glassruter som er punktert eller sprukne.
- Det er påvist tegn på innvendig kondensering av enkelte vindusglass.
- Det er påvist vinduer med fukt/råteskader.
- Karmene i vinduer er slitte og det er sprekker i treverket.

Det er påvist enkelte punkterte ruter både i hoved- og underetasjen. Det er også registrert råteskader i treverk på vinduer mot sør. I tillegg er det generell utvendig slitasje i treverket, noe som vil medføre behov for utbedring og eventuelt utskifting. Det er observert tegn til innvendig kondensering på enkelte vindusglass, noe som kan indikere at boligen har noe begrenset ventilasjon.

- Vinduer med råteskader må erstattes med nye.
- Andre tiltak:
- Det må foretas lokal utbedring.

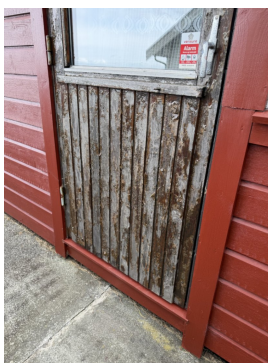
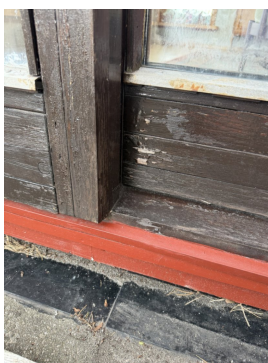
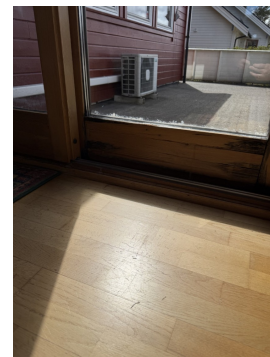
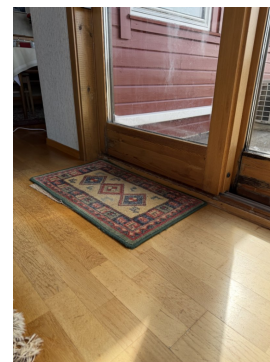
## TG 2 Balkonger, terrasser og rom under balkonger

- Det er ikke montert beslag mellom yttervegg og balkong/terrasse.
- Det er påvist andre avvik:

Det er kun montert beslag mot yttervegg mot vest, men ikke mot sør. Det er saltutslag på betongvegger under terrassen her, noe som er tegn på fuktvandring. Det bør vurderes å montere beslag, alternativt kan terrassen tekkes med PVC-duk eller lignende.

Det bør monteres beslag mellom yttervegg og terrasse mot sør, eller alternativt tekkes med PVC-duk eller tilsvarende, for å hindre videre fuktvandring og redusere risiko for skader på betong og tilstøtende konstruksjoner.

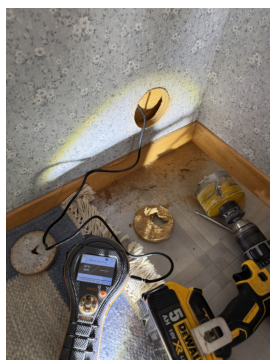
Det er utført hulltaking mot våt sone, og det er ikke indikert avvik i vegg. Det er allikevel risiko for skjulte fuktskader i konstruksjonen. Normale fuktmålinger i treverk ligger på 7,5-12.5

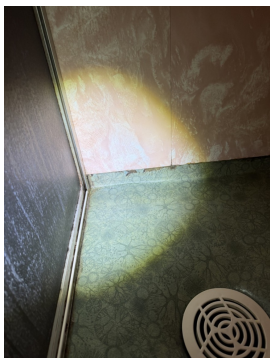
### TG 2 Tilliggende konstruksjoner våtrom

Det er skader på plater i dusj i nedre del. Hulltaking syntes derfor unødvendig. Det er allikevel risiko for skjulte fuktskader.

Det er skader på plater i dusj i nedre del.

Det bør gjennomføres utbedring av skadede plater i dusjsone for å hindre videre fuktinntrengning og følgeskader i konstruksjonen. Risikoen ved å ikke utbedre er økt fare for skjulte fuktskader og skade på tilstøtende bygningsdeler.

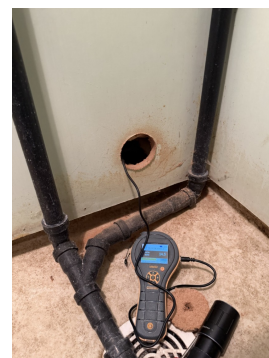
### ! TG 1 Tilliggende konstruksjoner våtrom

Det er utført hulltaking mot våt sone, og det er ikke indikert avvik i vegg. Det er allikevel risiko for skjulte fuktskader i konstruksjonen. Noe forhøyet, men fortsatt tørt.
