Prestenesvegen 7 4120 TAU

Tilstandsrapport Eierskifte

Boligtype: Enebolig

Byggeår: 1972

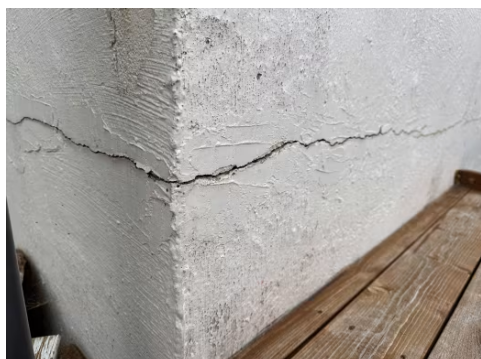
6.2 Grunnmur og fundament

Type Fundament/Grunnmur	Grunnmur m/underetasje
Type byggegrunn	Ukjent byggegrunn
Type grunnmur i kjeller	Betong
Er det påvist sprekker/riss eller skader?	Ja
Oppsummering av grunnmur og fundament	TG-2
Grunnmur er innvendig utlektet og ikke kontrollert for sprekker eller skader. Det registreres sprekker utvendig i grunnmuren.

Det anbefales å foreta en gjenpussing av sprekker i grunnmur, slik at forholdet kan observeres over tid, med tanke på om dette er under utvikling eller er stabilt.

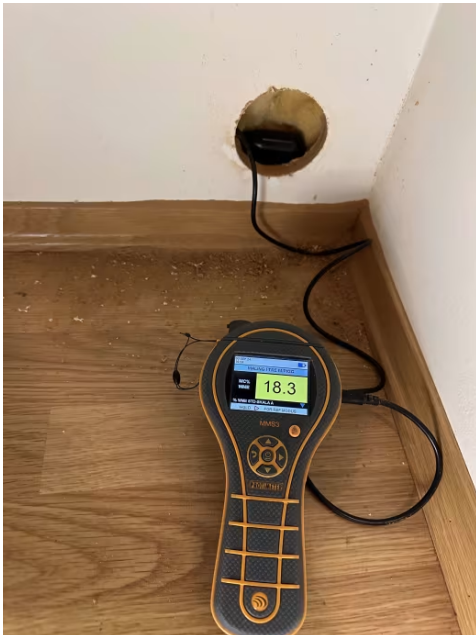
6.4 Rom under terreng

Ved fuktmåling i treverk i forbindelse med hulltaking, måles et fukttinnhold som er over faregrensen for utvikling av skader.

Det påviste fuktnivå gir grunn til å overvåke konstruksjonen for å se utvikling over tid, og eventuelt foreta tiltak for å unngå fuktskader.

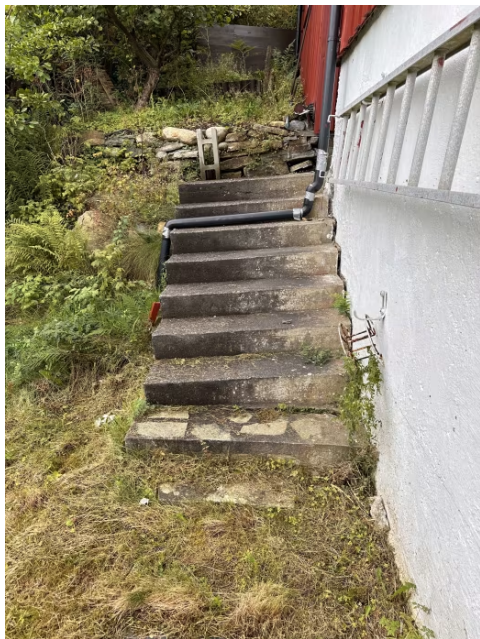
6.17 Trapp

Innvendig trapp mangler håndløper langs vegg, utvendige trapper mot Nord mangler rekkverk, har skjevheter og mangler stedvis betong.

Anbefaler å montere håndløper langs vegg på innvendig trapp, utbedre utvendige trapper og montere manglende rekkverk.
