Prestenesvegen 7, 4120 TAU

**Flott boligeiendom med  
panoramautsikt og attraktiv  
beliggenhet | Innregulert ekstra  
boligtomt i nedre del av hagen**

## Tilstandsrapport Eierskifte

Boligtype: Enebolig  
Byggeår: 1972  
BRA: 171 m<sup>2</sup>  
BRA-i: 163 m<sup>2</sup>

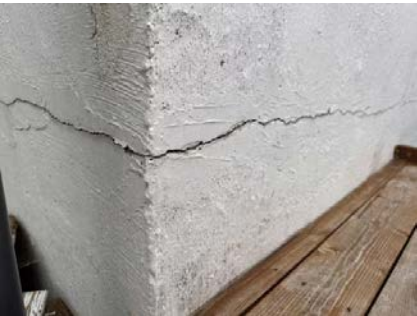
6.2 Grunnmur og fundament

| Er det påvist sprekker/riss eller skader? | Ja |
| Grunnmur er innvendig utlektet og ikke kontrollert for sprekker eller skader. Det registreres sprekker utvendig i grunnmuren. | |

| Det anbefales å foreta en gjenpushing av sprekker i grunnmur, slik at forholdet kan observeres over tid, med tanke på om dette er under utvikling eller er stabilt. | |

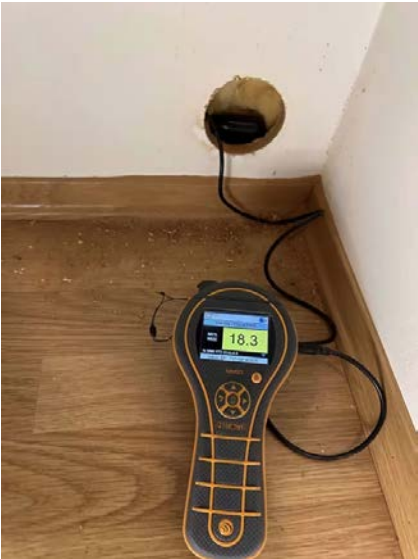
6.4 Rom under terreng

| Er det symptomer på fuktskade? (se etter skader og foreta fuktmåling) | Ja |
| Ved fuktmåling i treverk i forbindelse med hulltaking, måles et fuktinnhold som er over faregrensen for utvikling av skader. | |

| Det påviste fuktnivå gir grunn til å overvåke konstruksjonen for å se utvikling over tid, og eventuelt foreta tiltak for å unngå fuktskader. | |
