**Fritidsleilegheit**  
 Tråstølsvegen 185  
 5710 Skulestadmo

**Utført av:**  
 Takstmann  
**Bjørnar Helland**  
 Dato: 30/10/2025

**VERDIBYGG<sup>AS</sup>**  
 BYGG OG TAKSERING

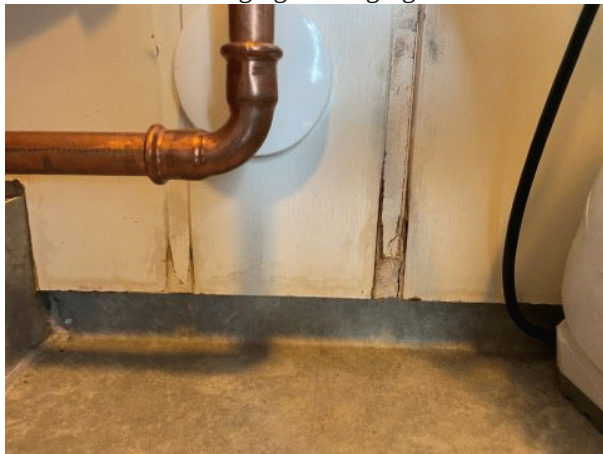
Det er observert svelling og misfarging/fuktskjolder i nedre del av huntonittplater i utvendig bod/teknisk rom. Det vart ikkje registrert utslag ved fuktmåling på befaringsdagen. Skaden har truleg samband med tidlegare fuktpåverknad, anten frå ein eldre lekkasje eller kondens på vassstilførslar. Overflatene framstår elles tørre på kontrolltidspunktet.

Skadane indikerer tidlegare fuktpåverknad, truleg som følge av lekkasje eller kondens frå røyr og koplingar. Overflatene framstår tørre, men materialet har fått varig svelling og misfarging som teikn på tidlegare vassinntrenging. Dersom det skulle oppstå ny lekkasje, vil fuktsensitive material som huntonitt kunne ta skade raskt.

**Merknader:** Svelling og misfarging i nedre del av huntonittplater.

Skadane indikerer tidlegare fuktpåverknad, truleg som følgje av lekkasje eller kondens frå rør og koplingar.

Overflatene framstår tørre, men materialet har fått varig svelling og misfarging som teikn på tidlegare vassinntrenging. Dersom det skulle oppstå ny lekkasje, vil fuktsensitive material som huntonitt kunne ta skade raskt.
