# Tilstandsrapport

Enebolig

Slettavegen 242, 2850 LENA

Befaringsdato: 21.01.2025

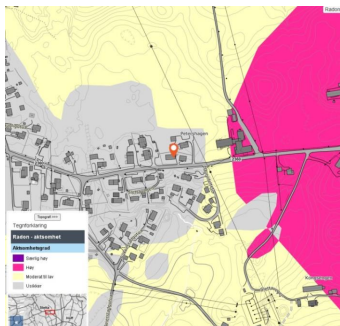
## TG 2 Radon

Takstmannen har ikke kjennskap til radonmåling av boligen.

- Det bør gjennomføres radonmålinger.

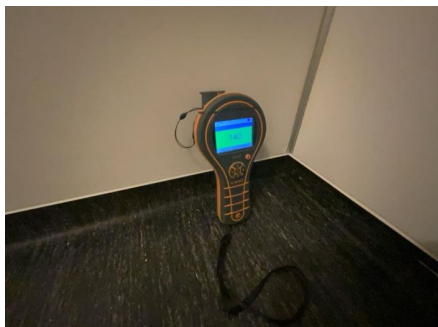
## TG 1 Overflater vegger og himling

På vegg er: Baderomsplater. Det dusjes direkte på gulv/vegg, noe som gir økt belastning på konstruksjonene. Ved enkle fuktsøk registrerte jeg ingen unormale verdier.

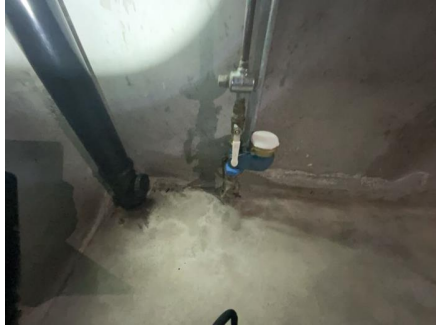
## ⓘ TG 2 Avløpsrør

Synlige avløpsrør i: Plast. Anlegget er ikke teknisk vurdert. Jeg er ikke VVS fagmann, kontakt rørlegger for evt. nærmere kontroll av anlegget. Bunnledningene og utvendige ledninger er nedgravd og ikke tilgjengelig for inspeksjon. Deler av anlegget er nyere og gis med dette tilstandsgrad 1.

- Det er ikke behov for utbedringstiltak siden anlegget fungerer i dag, men ut ifra alder kan skader plutselig oppstå på eldre anlegg.
- Overvåk tilstanden jevnlig. For å få tilstandsgrad 0 eller 1 må røranlegget skiftes ut, men tidspunktet for når dette er nødvendig er vanskelig å si noe om. Ved renovering, påse at røranlegget dokumenteres av fagperson.
