# Tilstandsrapport

Rekkehus

Storgata 68, 2212 KONGSVINGER

Befaringsdato: 10.08.2025

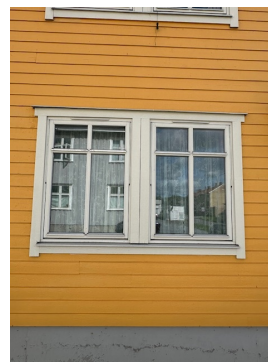
**Vurdering av avvik:**  
• Det er avvik:  
Mere enn halvparten av forventet brukstid er oppbrukt på vinduer.

Dette er sameiets ansvar og kostnader. For å få tilstandsgrad 0 eller 1 må vinduene skiftes ut, men tidspunktet for når dette er nødvendig er vanskelig å si noe om.

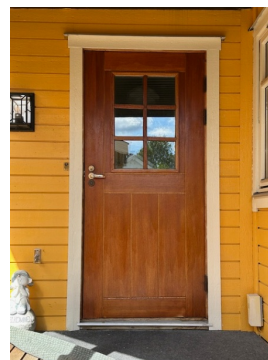
### TG 2 Dører

**Vurdering av avvik:**  
• Det er avvik:  
Mer enn halvparten av forventet brukstid er oppbrukt på inngangsdør.

For å få tilstandsgrad 0 eller 1 må dørene skiftes ut, men tidspunktet for når dette er nødvendig er vanskelig å si noe om.  
Det er sameiet som evt. skifter dører - sameiet tar også kostnaden.

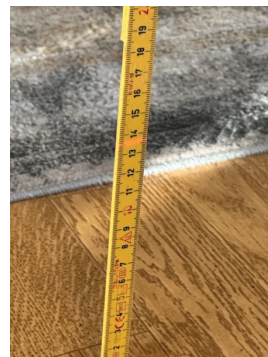
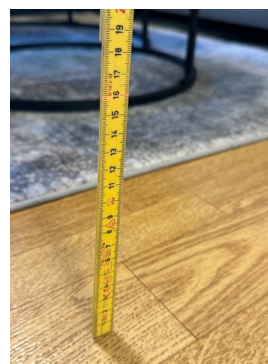
### ! TG 3 Etasjeskille/gulv mot grunn

- Målt høydeforskjell på over 20 mm innenfor en lengde på 2 meter. Tilstandsgrad 3 gis med bakgrunn i standardens krav til godkjente måleavvik.

- For å få tilstandsgrad 0 eller 1 må høydeforskjeller rettes opp. Det vil imidlertid sjelden være økonomisk rasjonelt som et enkeltstående tiltak i en bolig som dette. Dersom boligen en gang skal renoveres, kan man vurdere slike tiltak.

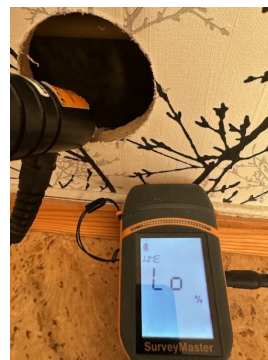
### ! TG 1 Tilliggende konstruksjoner våtrom

Det er boret hull i vegg. Fuktmåling med pigger inne i vegg - mot bad/vaskerom. Det påvises ikke fukt over normalen.

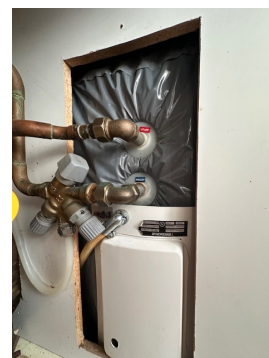
## ! TG 2 Varmtvannstank

120 l varmtvannsbereder, plassert i kjøkkenbenk.

- Det er ikke behov for utbedringstiltak siden tanken fungerer i dag, men ut ifra alder kan skader plutselig oppstå på eldre tanker.

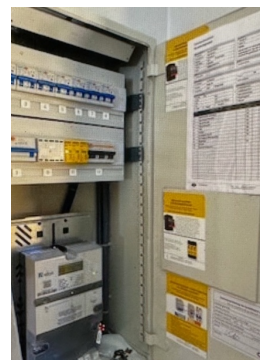
Ved omsetning av bolig vil man få endring i bruk av elektrisk anlegg. Derfor anbefales det på generelt grunnlag at en registrert elektroinstallatør foretar en kontroll av boliginstallasjonen ved eierskifte.
