Tilstandsrapport

Boligbygg med flere boenheter

Svartåsveien 11 H0202, 3615 KONGSBERG

Rapportdato: 20.05.2026

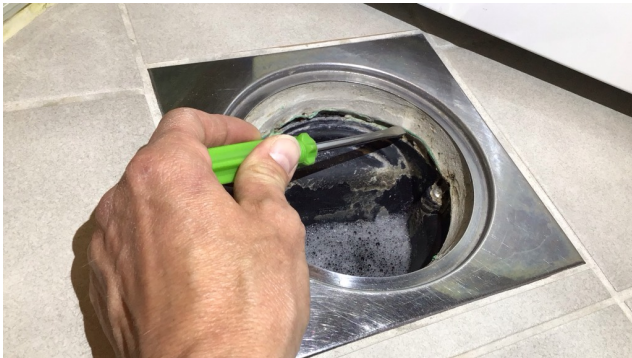
- Det er viktig å merke seg at levetiden til en membran varierer basert på kvalitet, installasjon og bruk. Eldre membraner kan bli sprø og sprekke opp, noe som fører til at de mister sin vanntettende funksjon. Dette kan resultere i vannlekkasjer gjennom vegger og gulv og fuktskader.
- Tilgang til sluk må bedres både for inspeksjon og rengjøring.
- Overvåk tilstanden jevnlig. For å få tilstandsgrad 0 eller 1 må tettesjiktet skiftes ut, men tidspunktet for når dette er nødvendig er vanskelig å si noe om.
- Overvåk konstruksjonen jevnlig. For å få tilstandsgrad 0 eller 1 må løsningen utbedres, men tidspunktet for når dette er nødvendig er vanskelig å si noe om.

Konsekvensen av dagens løsning er økt risiko for fuktskader i underliggende konstruksjoner dersom det oppstår lekkasje i sluk- eller membranløsningen. Overvåk tilstanden jevnlig.

Bildet viser sluket ved vaskemaskin.

Basert på usikker løsning rundt klemring, samt alder på membran/tettesjikt, anbefales det å bruke tett dusjkabinett slik det gjøres i dag for å redusere fuktbelastningen inntil tettesjiktet en gang skal skiftes.

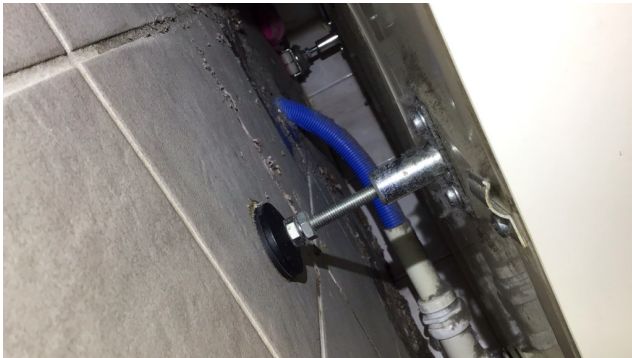
Bildet viser sluket under dusjkabinettet.

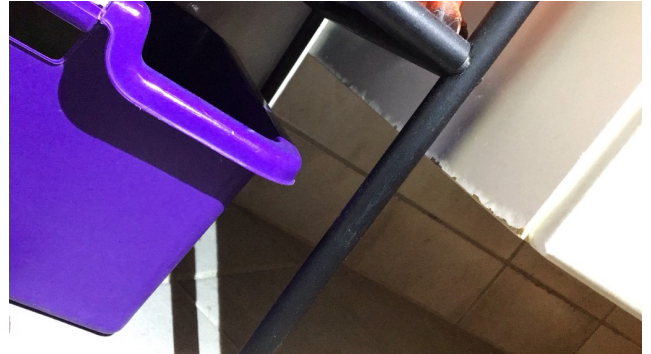
- Det er påvist skader på innredning.

Bildet viser svelling på servantskapet.

- Dersom avvik ikke utbedres er det fare for videre skadeutvikling.
- Lokal utbedring må utføres.

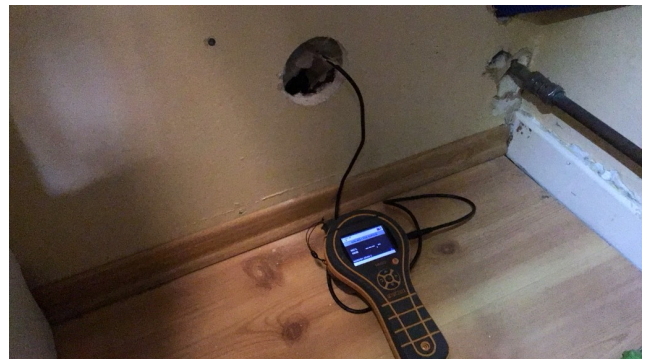
Hulltaking er foretatt uten å påvise unormale forhold. Hulltaking er foretatt ved/i bod.

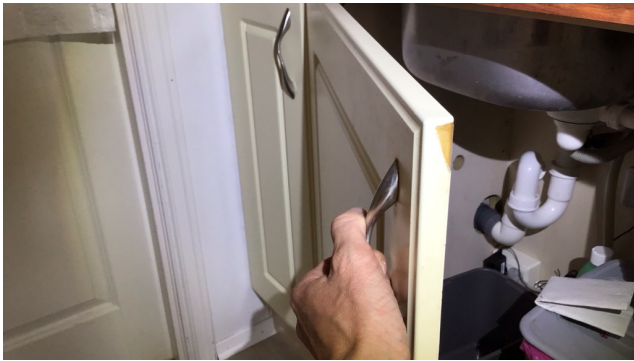
- Det er avvik:
Det er påvist delaminering på enkelte kjøkkenfronter.

Bildet viser kjøkkenfronter med delaminering.

Det anbefales å utbedre eller bytte ut kjøkkenfronter med delaminering for å hindre videre forringelse og sikre funksjon og estetikk. Dersom tiltak ikke utføres, kan skadene forverres og føre til redusert levetid og økt vedlikeholdsbehov.

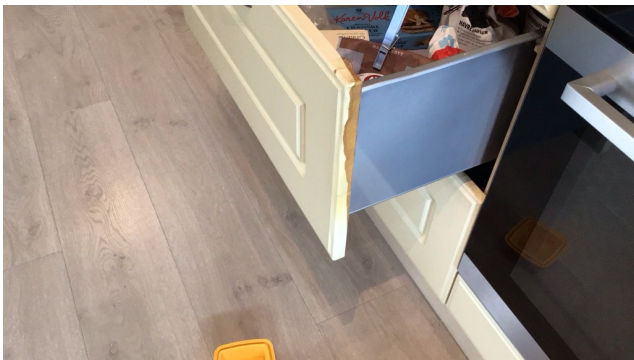
Bildet viser kjøkkenfronter med delaminering.

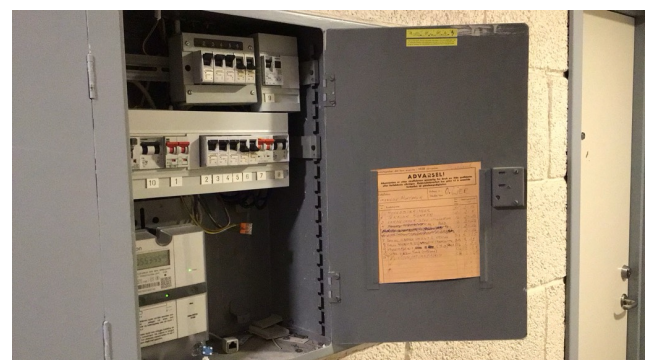
Det er gjennomført el-kontroll av boligen i regi av borettslaget, og det foreligger samsvarserklæring for utbedring av avvik etter kontrollen. Eier opplyser at lyset over speilet på badet er frakoblet, da spottene mangler deksel.

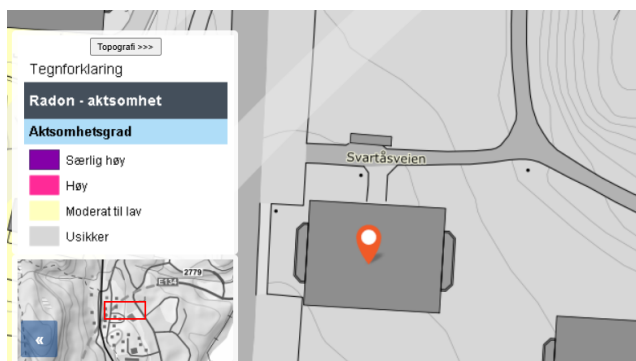
Manglende målinger gir usikkerhet om innemiljøet og kan medføre helseisiko for brukere av bygget.

Det bør gjennomføres radonmålinger for å avklare om radonnivåene er innenfor anbefalte grenser.
