Tilstandsrapport

🏠 Tråstølsvegen 525
📍 Tråstølsvegen 525, 5710 SKULESTADMO
📖 VOSS kommune
gnr. 59, bnr. 90

Befaringsdato: 18.11.2024

Rapportdato: 12.12.2024

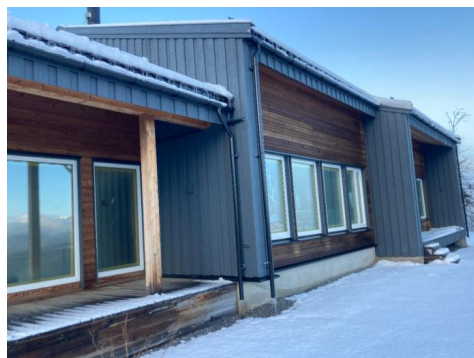
Vurdering av avvik:
• Det er ikke montert rekkverk.
Konsekvens/tiltak
• Rekkverk må monteres for å lukke avviket.

Kostnadsestimat: 10 000 - 50 000

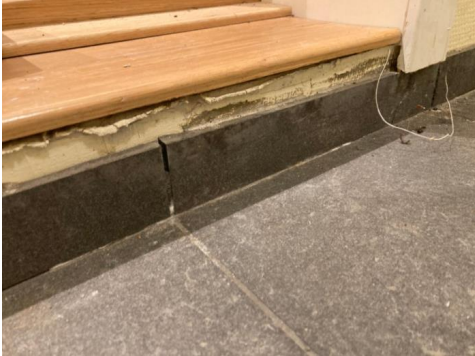
Innvendig er det gulv av parkett. Veggene har malte plater. Innvendige tak har malte plater.
Innvendig vegger/tak er sparkla og malt november 2024
Det er registrert bom i enkelte fliser i entre/gang/skistall

Mangler avslutning fliser i skistall

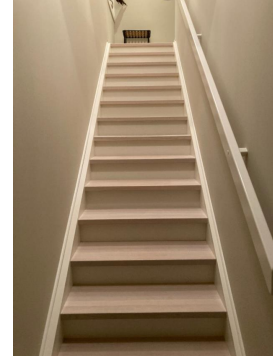
TG 2 Innvendige trapper

Boligen har lakkert tretrapp.

- Håndløper må monteres på vegg for å tilfredsstille krav på byggetidspunktet.

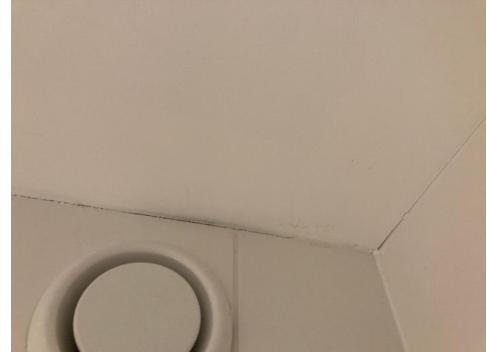
Riss i overgang vegg-tak

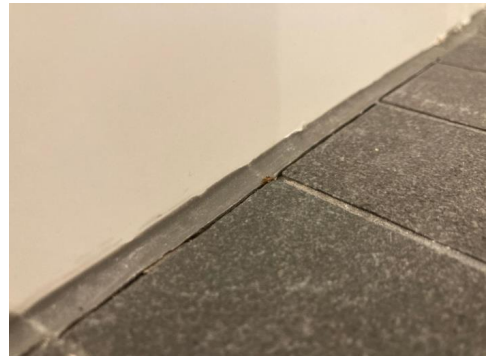
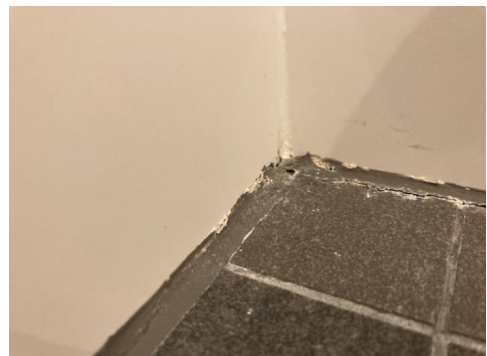
- Det er påvist at flisfuger har riss/sprekker.
- Det er påvist at noen fliser har bom (hulrom under).

Riss i silikonfuge

- Gjennomføre ytterligere undersøkelser og foreta utbedring av skade.

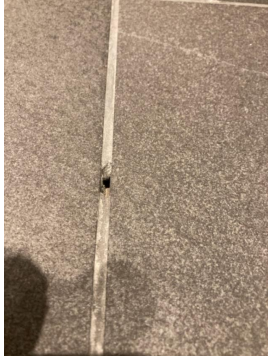
Grop i fuge

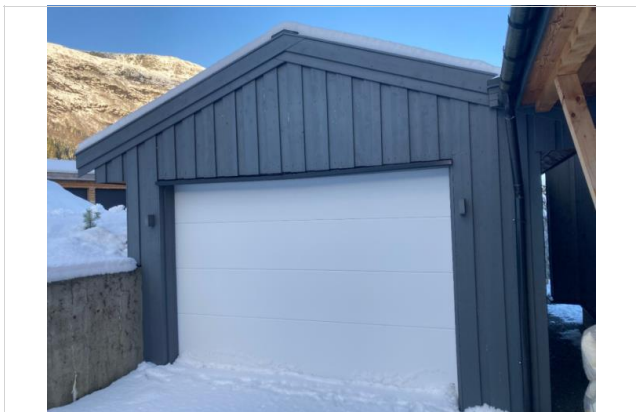
Dør i sidefelt "tar oppi" skinne til port
