# Tilstandsrapport

Enebolig

Blåbærveien 21 , 7200 KYRKSÆTERØRA

Befaringsdato: 30.01.2026

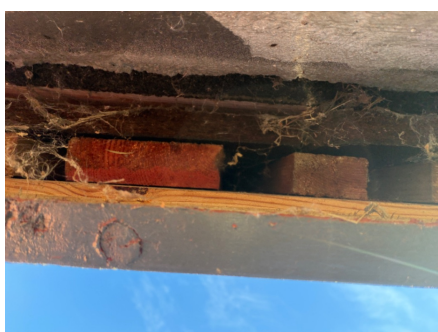
På husets værutsatte veggflater bærer kledningen preg av å være noe værslitt som en konsekvens av tidvis nedfukting og soltørking. På slike fukt og værutsatte veggflater må det påregnes hyppigere vedlikeholdsintervall. Videre er det stedvis ingen lufting av kledningen, samt stedvis manglende musesperre.

Stedvis manglende musesperre.

- Andre tiltak:
- Lokal utbedring må utføres.
- Uten tilstrekkelig lufting bak bordkledningen kan fuktighet som trenger inn bak bordene eller gjennom veggen innenfra ikke tørke opp. Dette skaper ideelle forhold for råtesopp og muggvekst.

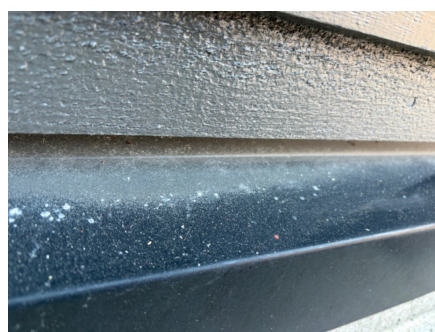
- Det er ingen eller liten lufting i nedre kant av kledning mot grunnmur.

Stedvis manglende lufting.

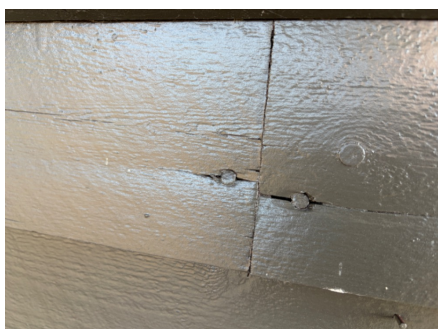
- Det er værslitt/oppsprukket trevirke/trepaneler.

Stedvis sprekker i kledningen.

Deler av kledningen kan med fordel skiftes ut etterhvert.

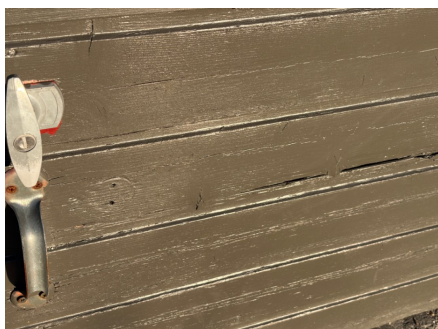
Det registreres stedvis synlige slitasjer på garasjeporten.

Synlig skade.

Utskifting av garasjeport er påregnelig, men følgelig i forhold til eget krav til standard/ funksjonalitet.

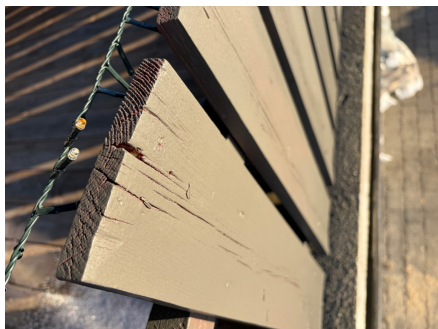
Det registreres synlig slitasjer på rekkverksbord.

Synlige slitasjer på rekkverksbord.

Utskiftinger av rekkverksbord er påregnelig.

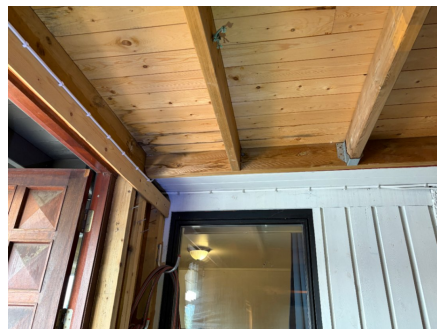
Eier opplyser eier om mindre lekkasjer ved kraftig uvær i overgang tett balkong og garasje. Forebyggende tiltak er utført på dekket. Det gjøres da oppmerksom på det er kun fuget med asfaltlim i overgang. Dette til informasjon.

Noe synlig spor etter lekkasje.

Videre anbefales det jevnlig kontroll i garasje med tanke på vannintregning.

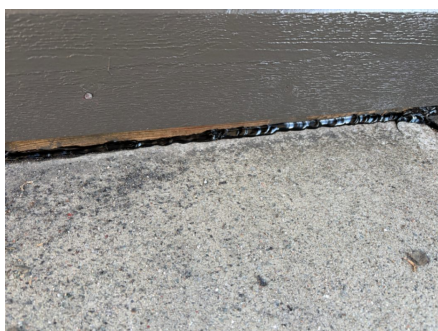
Det er kun fuget med asfaltlim i overgang.

Ideelt burde det vært etablert beslag i overgangen.

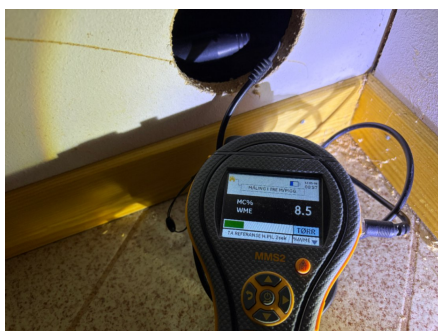
Det er utført en visuell kontroll av tilgjengelige overflater, kombinert med bruk av hulltaking på bod og fuktindikator. Undersøkelsen viser ingen tegn til skader.

Fuktsøk viser ingen tegn til skader.

Jevnlig kontroll av vegger mot terreng i sokkel anbefales som et forebyggende tiltak.

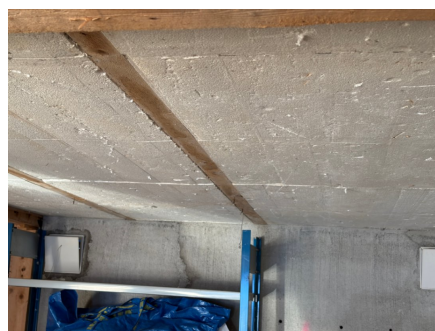
TG 2 settes med bakgrunn i at dette er en risikokonstruksjon kombinert med alder på deler av drenering. Videre registreres det isopor i himling på redskapsbod og garasje.

Synlig isopor i himlinger.

Det gjøres oppmerksom på at ved bruk av isopor skal denne tildekkes med ubrennbart materiale, i form av puss eller 13 mm gips. Årsak til dette skyldes gasser isoporen gir fra seg ved brann som er skadelig. Tiltak bør vurderes.

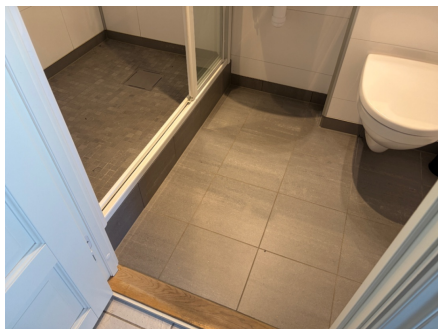
Forhøyet dusjsone

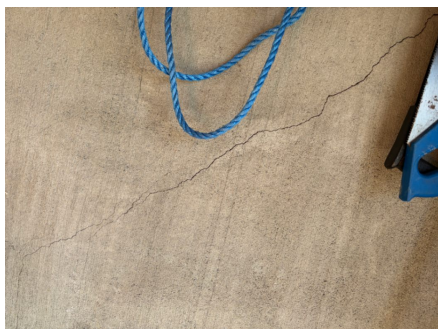
Det registreres mindre riss i grunnmur. Dette er ikke uvanlig og vurderes ikke å ha vesentlig konstruksjonsmessig betydning slik dette fremstår i dag.

Det registreres mindre riss i grunnmur.

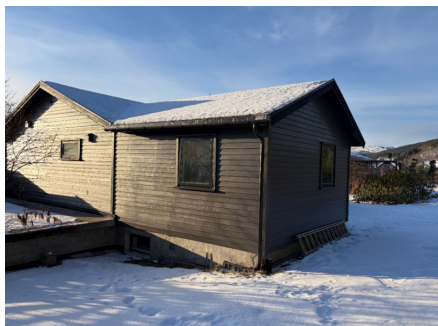
Terrengforholdet fører til at overflatevann kan ledes inn mot boligen. Dette kan føre til fuktskade i boligen

Terrenget heller inn mot konstruksjonen.

Etablere fall vekk fra boligen eller en ledegrøft. På generelt grunnlag er det viktig at terrenget heller bort fra grunnmuren. Overflatevann skal hurtigst mulig vekk for å unngå unødvendige fuktbelastninger på utvendig fuktsikring og drenering. Ideelt bør det i en avstand på ca. 3 meter være god helning vekk fra husets grunnmur.

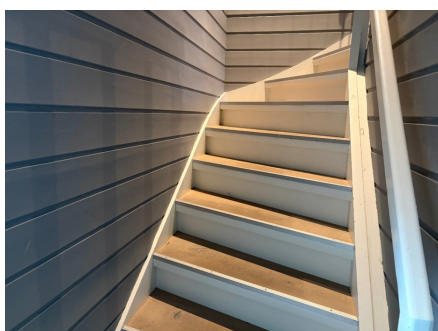
Trappen oppfyller ikke dagens krav, noe som gir lavere sikkerhetsnivå enn dagens standard.

- Det er ikke krav om utbedring av åpninger i rekkverk til dagens forskriftskrav.
- Det er ikke krav om utbedring av rekkverkshøyder på innvendige trapper opp til dagens krav.
- Håndløper på innvendig trapp bør monteres, men det var ikke krav på byggetidspunktet.

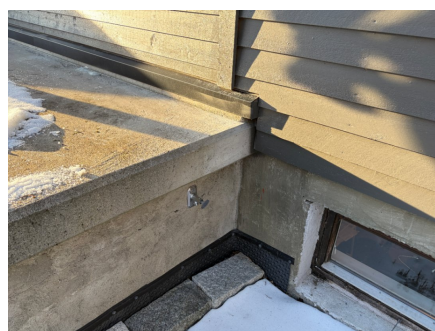
Terrasse over redskapsbod mangler rekkverk.
