Blåbærveien 21, 7200 KYRKSÆTERØRA

**Pen enebolig på et høydedrag med  
nydelig utsikt | Vesentlig oppusset  
de siste årene | To garasjer |  
Solfylte uteområder**

| Tilstandsrapport ..... | 62 |

Befaringsdato: 30.01.2026

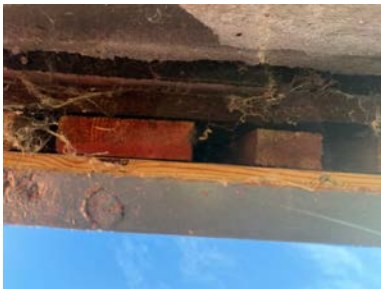
På husets værutsatte veggflater bærer kledningen preg av å være noe værslitt som en konsekvens av tidvis nedfukting og soltørking. På slike fukt og værutsatte veggflater må det påregnes hyppigere vedlikeholdsintervall. Videre er det stedvis ingen lufting av kledningen, samt stedvis manglende musesperre.

Stedvis manglende musesperre.

- Andre tiltak:
- Lokal utbedring må utføres.
- Uten tilstrekkelig lufting bak bordkledningen kan fuktighet som trenger inn bak bordene eller gjennom veggen innenfra ikke tørke opp. Dette skaper ideelle forhold for råtesopp og muggvekst.

Deler av kledningen kan med fordel skiftes ut etterhvert.

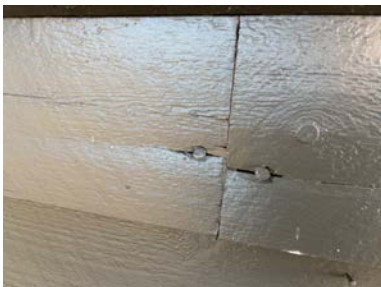
Stedvis manglende lufting.

Stedvis sprekker i kledningen.

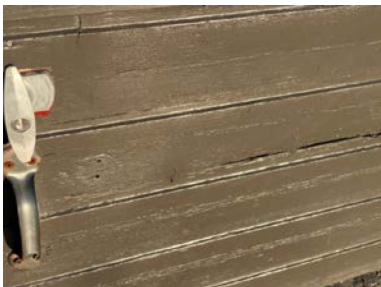
Synlig skade.

Utskifting av garasjeport er påregnelig, men følgelig i forhold til eget krav til standard/ funksjonalitet.

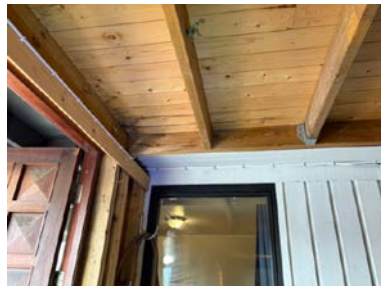
Eier opplyser eier om mindre lekkasjer ved kraftig uvær i overgang tett balkong og garasje. Forebyggende tiltak er utført på dekket. Det gjøres da oppmerksom på det er kun fuget med asfaltlim i overgang. Dette til informasjon.

Noe synlig spor etter lekkasje.

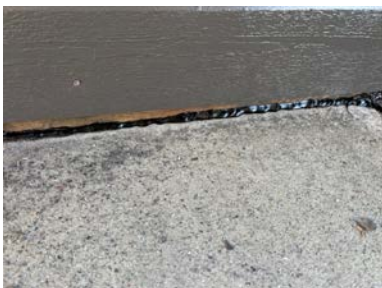
Det gjøres også oppmerksom på at dekke/ tettesjiktet over garasje/ redskapsbod kun er i støpt betong. Trolig vannavstøtende dekke, men kan være utsatt for fukt i overgang vegg/ gulv.

Det er kun fuget med asfaltlim i overgang.

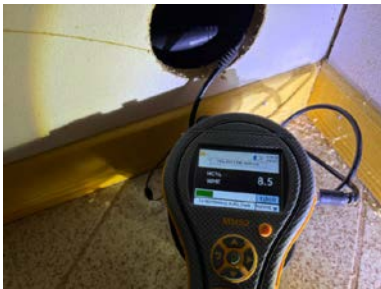
Fuktsøk viser ingen tegn til skader.

Jevnlig kontroll av vegger mot terreng i sokkel anbefales som et forebyggende tiltak.

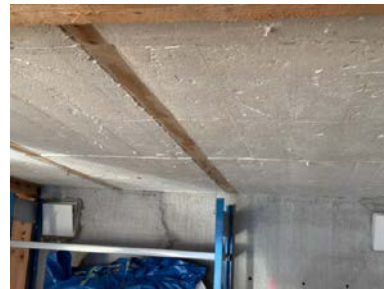
Synlig isopor i himlinger.

Det gjøres oppmerksom på at ved bruk av isopor skal denne tildekkes med ubrennbart materiale, i form av puss eller 13 mm gips. Årsak til dette skyldes gasser isoporen gir fra seg ved brann som er skadelig. Tiltak bør vurderes.

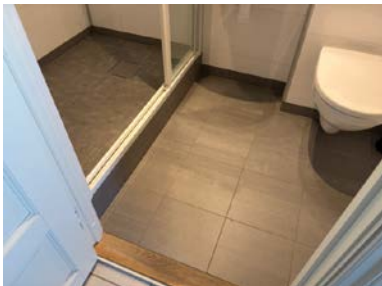
Forhøyet dusjsone

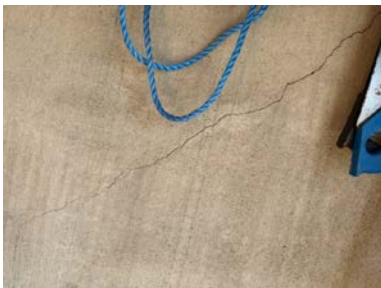
Det registreres mindre riss i grunnmur. Dette er ikke uvanlig og vurderes ikke å ha vesentlig konstruksjonsmessig betydning slik dette fremstår i dag.

Det registreres mindre riss i grunnmur.

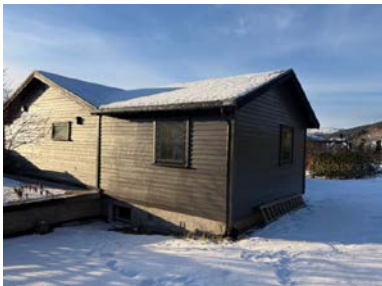
Terrengforholdet fører til at overflatevann kan ledes inn mot boligen. Dette kan føre til fuktskade i boligen.

Terrenget heller inn mot konstruksjonen.

Etablere fall vekk fra boligen eller en ledegrøft. På generelt grunnlag er det viktig at terrenget heller bort fra grunnmuren. Overflatevann skal hurtigst mulig vekk for å unngå unødvendige fuktbelastninger på utvendig fuktsikring og drenering. Ideelt bør det i en avstand på ca. 3 meter være god helning vekk fra husets grunnmur.
