# Tilstandsrapport

Fritidsbolig

SAUDA kommune

gnr. 32, bnr. 142

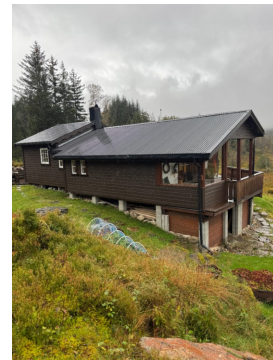
### ! TG 2 Veggkonstruksjon

Det er 4" reisverk isolert. Kledningen er av god kvalitet. 2 sider er ikke skiftet på den gamle delen. Denne delen er fra byggeåret, som er 1972. På denne delen mangler det lufting og museband.

- Det bør foretas tiltak for å bedre lufting av kledningen.
- Uten tilstrekkelig lufting bak bordkledningen kan fuktighet som trenger inn bak bordene eller gjennom veggene innenfra ikke tørke opp. Dette skaper ideelle forhold for råtesopp og muggvekst.

Manglende lufting kan føre til oppfukning og råteskader på kledning og veggkonstruksjon, mens fravær av museband øker risikoen for at mus og andre skadedyr får tilgang til bygningen.

Kledningen bør få etablert bedre lufting og museband på to sider for å sikre tilstrekkelig tørking av konstruksjonen og hindre inntrenging av skadedyr.

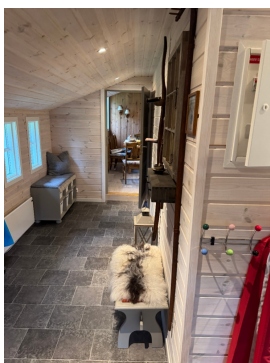
Det er derfor ikke mulig å sjekke hvordan taket er luftet og isolert. Det bør innhentes dokumentasjon på hvordan tak-konstruksjon er oppbygd i ny og gammel del. Dårlig lufting kan føre til mugg og soppskader

- Innhent dokumentasjon, om mulig.

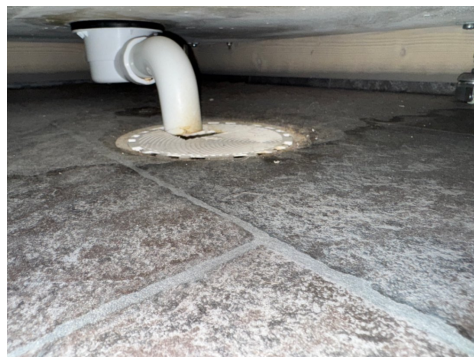
## ! TG 1 Sluk, membran og tettesjikt

Golvbelegg er brettet ned i sluk under klemring.
