Tilstandsrapport

Boligbygg med flere boenheter

Enerveien 2, 1812 ASKIM

Befaringsdato: 05.07.2024

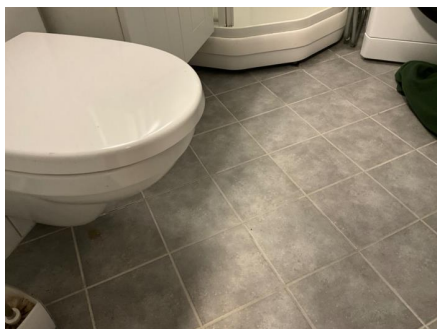
TG 2 Overflater Gulv

Gulvet er flislagt. Rommet har elektriske varmekabler.

- Det er påvist at høydeforskjell fra topp slukrist til gulv/synlig topp membran ved dørterskel er mindre enn 25 mm.

- Takstmannen har foretatt kontroll av fallforhold på våtrommet ved hjelp av en punktlaser. Svakt fall til sluk, målt ca. 10 mm fra ferdig overflate ved dør til overkant sluk. Det er etablert høy terskel mot tilstøtende rom, dog ukjent om membran er ført opp bak denne.

- Våtrommet kan fungere med dette avviket, det må dog gjøres utbedringer om avviket skal lukkes. Det vil imidlertid sjelden være økonomisk rasjonelt som et enkeltstående tiltak. Ved en eventuell renovering, påse at badet bygges med riktig fall til sluk. Det presiseres at ved eventuelle lekkasjer, er det ikke sikkert at sluk vil holde unna, og at vann renner ut i tilstøtende rom med fuktskader som konsekvens.
