Tilstandsrapport

📍 Olaf Schous vei 5, 0572 OSLO

Befaringsdato: 03.10.2024

Autorisert foretak: Larsens Takst Service AS

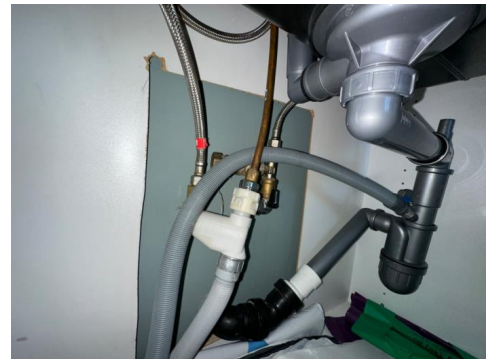
Rørpropp i kjøkkenbenk

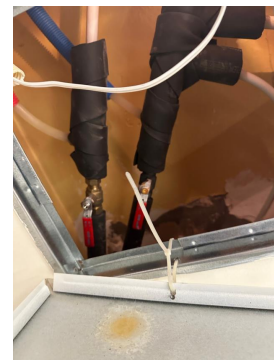
Stoppekraner plassert på bad

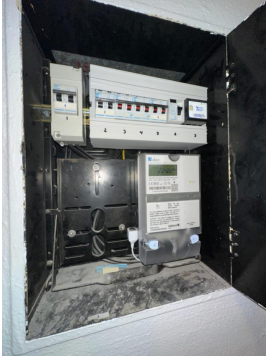
Sikringsskap med automatsikringer.

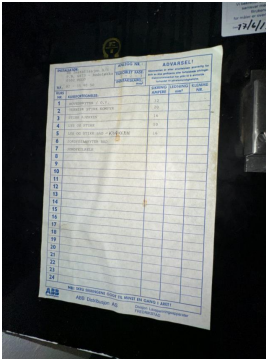
Kursoversikt i sikringskap
