Tilstandsrapport

Boligbygg med flere boenheter

Solheimsgaten 72 , 5054 BERGEN

Befaringsdato: 03.02.2026

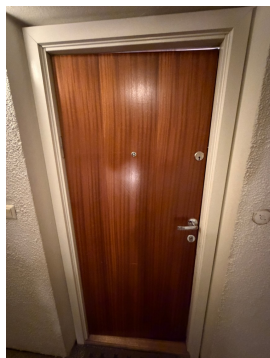
TG 1 Dører

Bygningen har brann- og lydklassifisert entrédør.
Pakning på døren bør byttes.

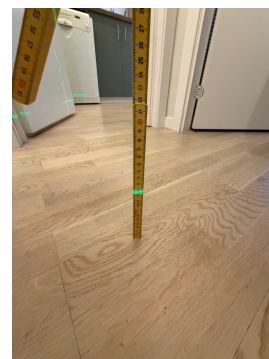
TG 2 Etasjeskille/gulv mot grunn

Etasjeskiller er av betongdekke. Kontrollert med laser.
Det er målt et lite søkk i overgang entre/kjøkken. TG2 gis med bakgrunn i standardens krav til godkjente måleavvik.

- Det er målt høydeforskjell på mellom 15-30 mm gjennom hele rommet. Tilstandsgrad 2 gis med bakgrunn i standardens krav til godkjente måleavvik.

- For å få tilstandsgrad 0 eller 1 må høydeforskjeller rettes opp. Det vil imidlertid sjelden være økonomisk rasjonelt som et enkeltstående tiltak i en bolig som dette. Dersom boligen en gang skal renoveres, kan man vurdere slike tiltak.

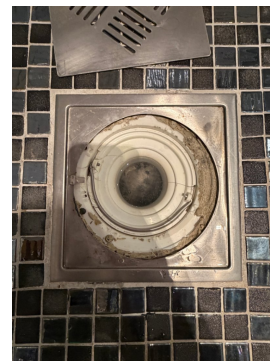
TG 2 Sluk, membran og tettesjikt

Det er plastsluk og smøremembran med ukjent utførelse.

- Mer enn halvparten av forventet brukstid er passert på membranløsningen.

Smøremembran har en naturlig aldriingsprosess i form av kjemisk uttørking. Normal forventet levetid på smøremembran er 10-20 år. Ved å etablere tett dusjkabinett vil badet kunne vare i flere år enn den antatte gjenstående levetiden.

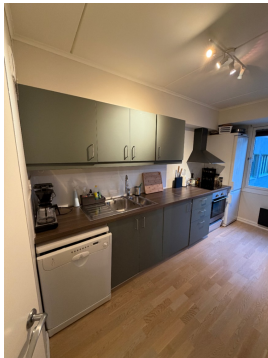
! TG 1 Overflater og innredning

IKEA kjøkken innredning med glatte fronter. Benkeplaten er av laminat, fliser på vegg over benkeplate, Det er oppvaskmaskin, platetopp og stekeovn.

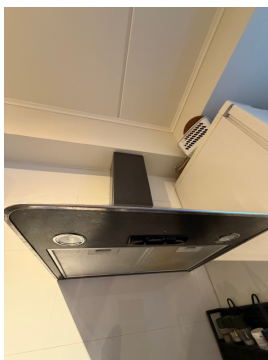
! TG 1 Avtrekk

Det er kjøkkenventilator med avtrekk ut.

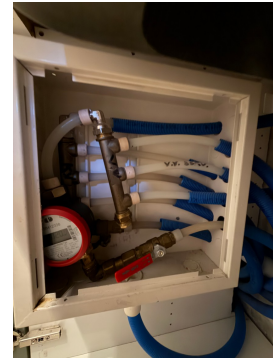
! TG 1 Vannledninger

Innvendige vannledninger er av plast (rør i rør). Det er besiktiget i rørskap.

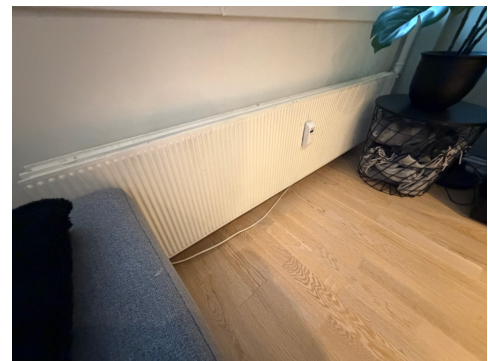
! TG 1 Andre VVS-installasjoner

Radiator i stue
