# Tilstandsrapport

Fritidsbolig

Brakastølvegen 112, 2960 RØN

Befaringsdato: 28.07.2025

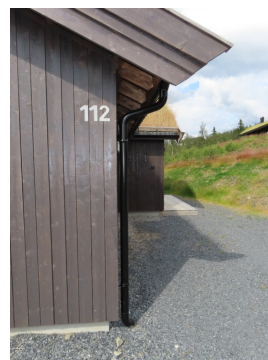
Nedløpsrør som veggklamret og ført ned til murliv med vannutkast til terreng (Oppkultet og drenert byggegrube for naturlig fordrøyning av overflatevann)

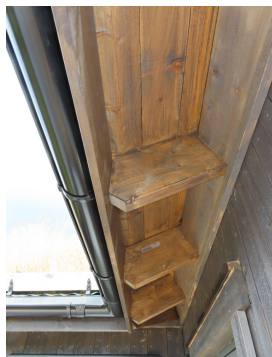
Åpen gesimsløsning med luftespalte og netlonrør - luftet konstruksjon.

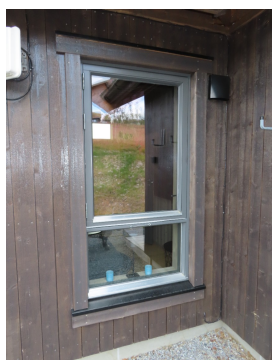
Åpningsvindu med fastkarm nedre del.

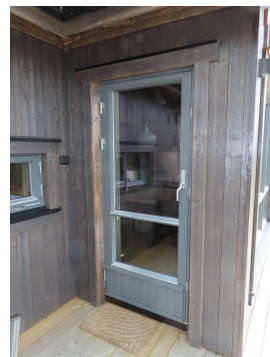
Terrassedør som utadslående fra stue til markterrasse.

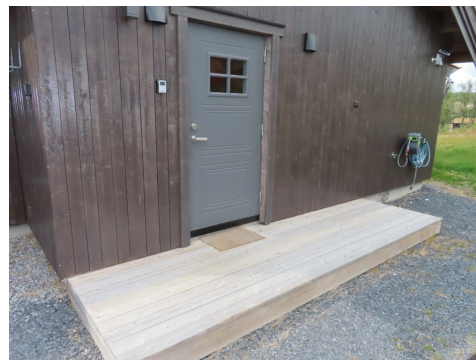
Hoveddør som utadslående fra vindfang/gang til platting og videre til terreng.

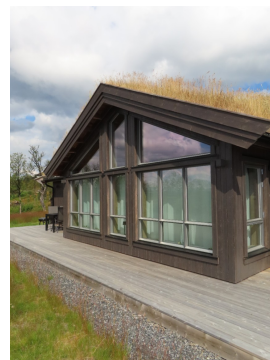
Del av åpen markterrasse.

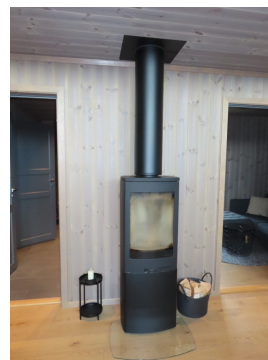
Peisovn med stålpipe i stue.

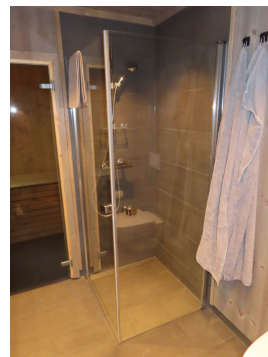
Dusjnisse med nedsenket gulv og lokalt fall.

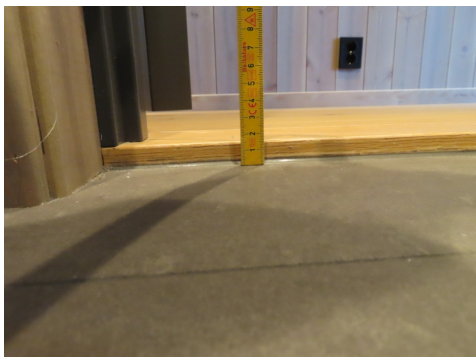
Forhøyet terskelløsning ut mot gang - terskel som flomsikring med tillegg av fallforholdene.

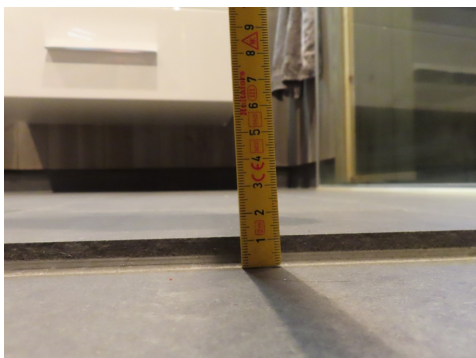
Nedsenket dusjnisje med 10 mm oppkant flis fra dusjgulv til hovedgulv.

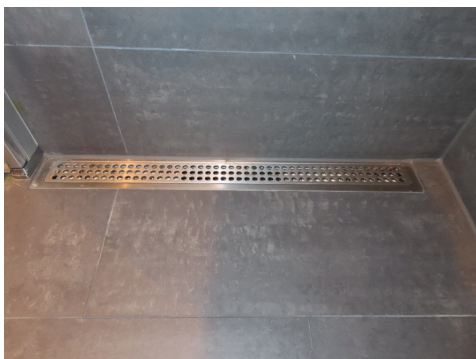
Sluken er ett såkalt 'Purus-sluk/unidrain', hvor dette består av flere sjikts oppbygging, hvor event. membraner og mansjetter er lagt skjult og ikke kontrollerbart.

Tilstandsgrad gitt ihht alder og at sluket er korrekt montert.

Slukrenne i dusj - Purussluk med flersjikts oppbygging, hvor det ihht alder og tekniske forskrifter ved byggeår forutsettes at det er lagt/benyttet mansjett i sluk, hvor denne følger anvisningene og er lagt ned under klemring.

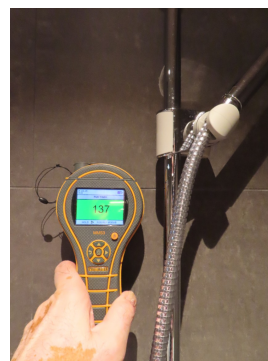
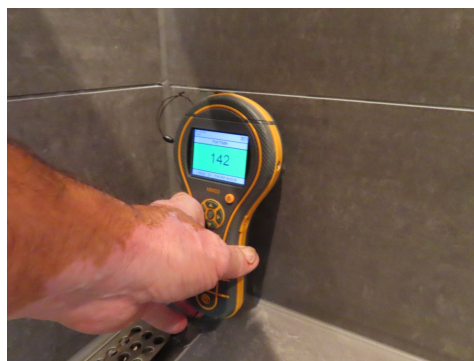
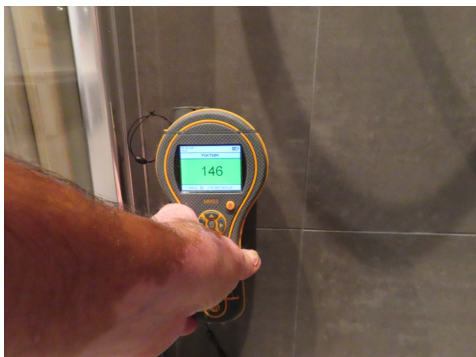
Det er imidlertid foretatt fuktsøk/overflatesøk inne i dusjnisje - ingen påviste forhøyede fuktverdier.

Overflatesøk i dusjsone - normale verdier, ingen påviste avvik.

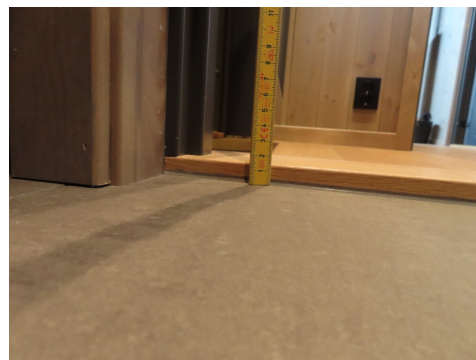
Forhøyet terskelløsning ut mot gang - terskel som flomsikring med tillegg av fallforholdene.

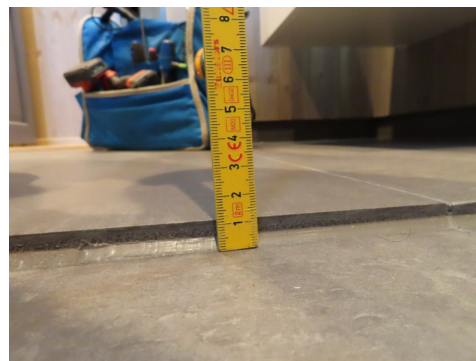
Nedsenket dusjnisje med 10 mm oppkant flis fra dusjgulv til hovedgulv.

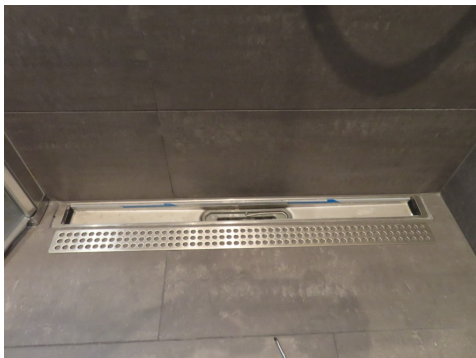
Slukrenne i dusj - Purussluk med flersjikt oppbygging, hvor det ihht alder og tekniske forskrifter ved byggeår forutsettes at det er lagt/benyttet mansjett i sluk, hvor denne følger anvisningene og er lagt ned under klemring.

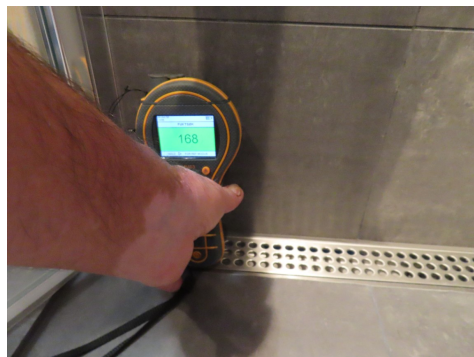
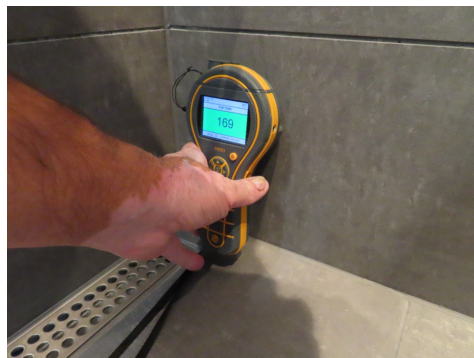
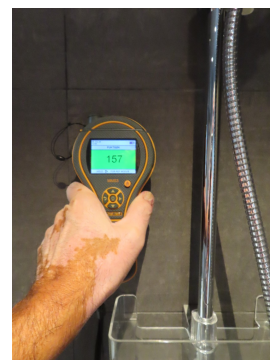
Det er imidlertid foretatt fuktsøk/overflatesøk inne i dusjnische - ingen påviste forhøyede fuktverdier.

Overflatesøk i dusjsone - normale verdier, ingen påviste avvik.

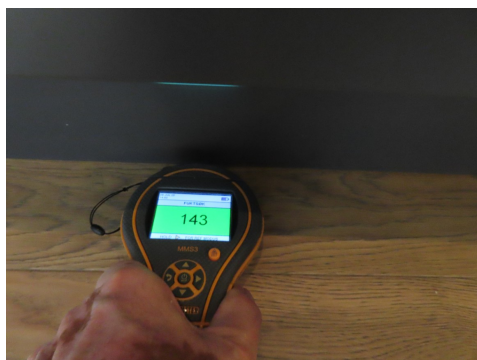
Fuktsøk på gulv foran benkeskap og oppvaskmaskin - ingen påviste forhøyede fuktverdier.

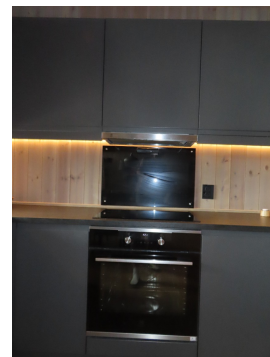
Kokeskone med avtrekksventilator og avtrekk ført ut gjennom vegg med utvendig blafreventil.
