# Tilstandsrapport

Enebolig

Syrinveien 16, 3360 GEITHUS

Rapportdato: 22.08.2025

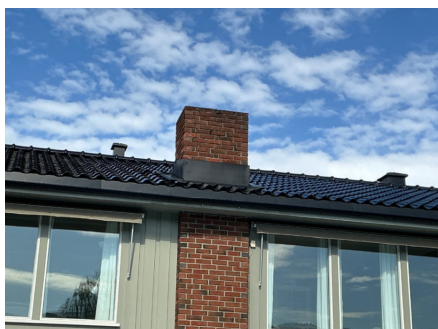
- Uten tilstrekkelig lufting bak bordkledningen kan fuktighet som trenger inn bak bordene eller gjennom veggen innenfra ikke tørke opp. Dette skaper ideelle forhold for råtesopp og muggvekst.

Neste gang kledningen skiftes bør det etableres bedre lufting bak kledningen. Dårlig lufting vil på sikt kunne føre til skader i konstruksjoner.

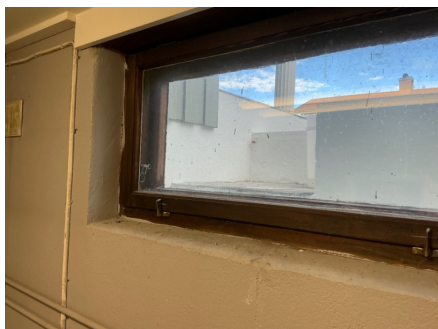
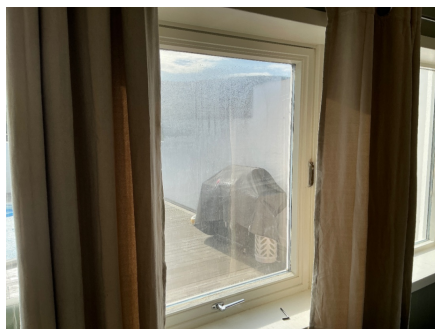
- Det er påvist noen glassruter som er punktert eller sprukne.
- Det er avvik:

Konsekvensen er at vinduer har en alder og tilstand som tilsier at tid for utskifting begynner å nærme seg.

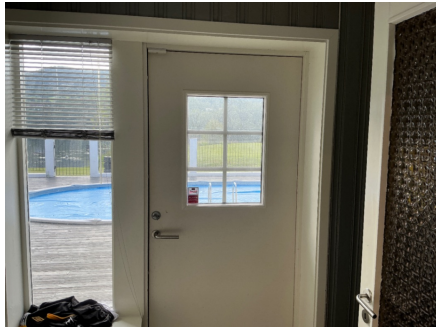
## TG 2 Dører

Bygningen har malt/lakkert hovedytterdør.

På litt sikt bør det vurderes og skifte ytterdør.

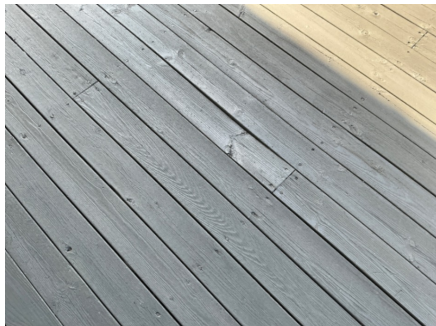
- Det er ikke krav om utbedring av rekkverkshøyde opp til dagens forskriftskrav.

Enkelt gulvbord bør skiftes innen rimelig tid.

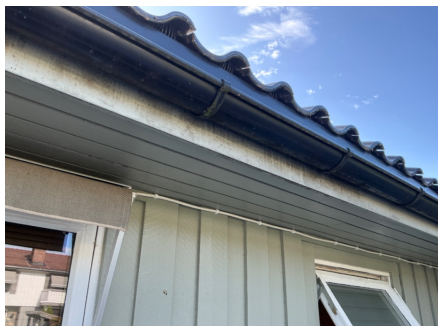
## 1 TG 2 Andre utvendige forhold

På grunn av alder er det bygningsdeler som begynner å nærme seg forventet levetid, det bør utarbeides en prioritert vedlikeholdsplan.

Det bør utføres en grundig vask av utvendige overflater.

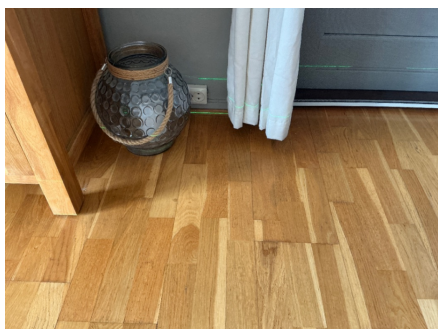
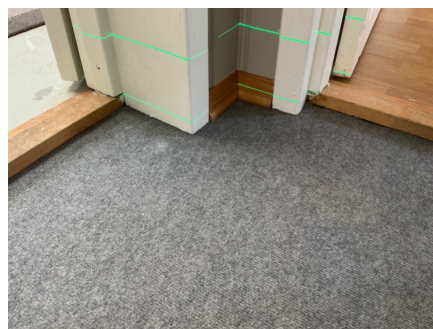
- Det er målt høydeforskjell på mellom 15-30 mm gjennom hele rommet. Tilstandsgrad 2 gis med bakgrunn i standardens krav til godkjente måleavvik.

Måleavvikene er påvist i begge etasjer. Målinger er utført på tilfeldig valgte plasser og har begrensninger pga. møbler og løsøre. Det er stedvis påvist noe knirk i 1.etg.

Ingen umiddelbare tiltak er påkrevet, avviket har ingen konsekvenser av betydning.

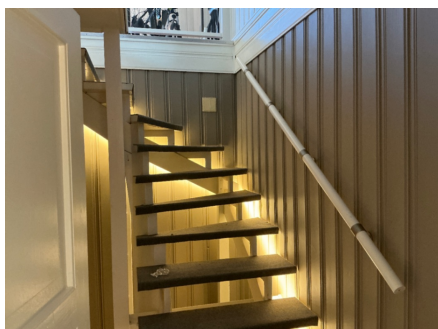
## TG 3 Innvendige trapper

Boligen har malt tretrapp.

- Åpninger er såpass store at det ut ifra sikkerhetsmessige forhold anbefales å lage mindre åpninger.
- Rekkverk må monteres for å lukke avviket.

Tiltak som går på sikkerhet bør prioriteres.

**Kostnadsestimat: 50 000 - 100 000**

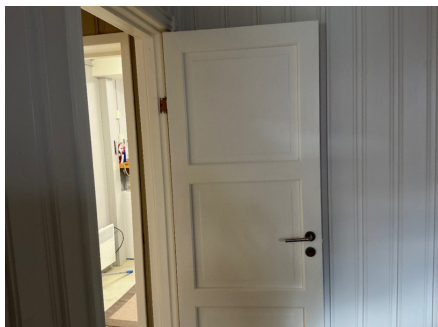
## TG 2 Innvendige dører

Innvendig har boligen malte fyllingsdører. Noen nyere formpressede fyllingsdører med lakkerte overflater (fra 2020).

Noe justering/vedlikehold trengs på enkelte innerdører.

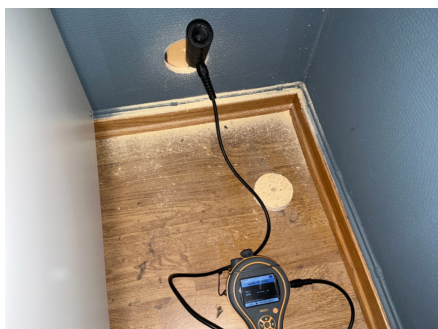
### ETASJE > BAD

• Manglende oppgradering av våtrommet medfører høy risiko for at konstruksjonene ikke vil tåle vanlig bruk av vann eller lekkasjer. Selv om det er dusjkabinett, er det fortsatt en betydelig risiko for at våtrommets konstruksjoner ikke tåler lekkasjer. Dette kan føre til fuktskader på tilstøtende konstruksjoner.

Våtrommet må totalrenoveres. Alle forhold med tettesjikt, våtsone, sluk m.m. må dokumenteres. Ved rehabilitering av bad vil det alltid være fare for å kunne avdekke gamle skader.

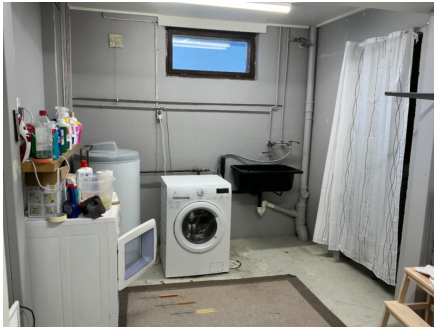
### UNDERETASJE > VASKEROM

Rommet er i daglig bruk og fungerer tilfredsstillende. På litt sikt bør rommet rehabiliteres.

**Kostnadsestimat: 100 000 - 300 000**
