Syrinveien 16, 3360 GEITHUS

**Geithus - Innholdsrik enebolig  
med basseng og nydelig  
beliggenhet ved Bergsjø**

# Tilstandsrapport

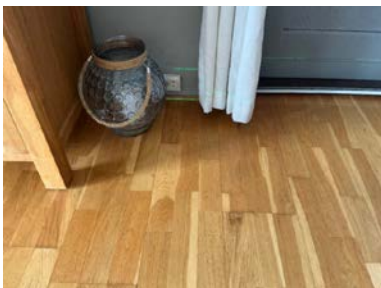
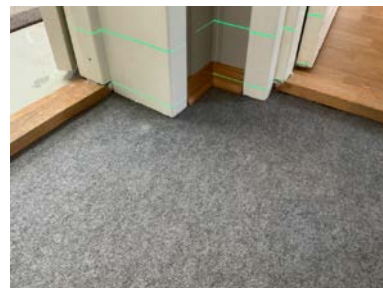
- Det er målt høydeforskjell på mellom 15-30 mm gjennom hele rommet. Tilstandsgrad 2 gis med bakgrunn i standardens krav til godkjente måleavvik.

Måleavvikene er påvist i begge etasjer. Målinger er utført på tilfeldig valgte plasser og har begrensninger pga. møbler og løsøre. Det er stedvis påvist noe knirk i 1.etg.

- For å få tilstandsgrad 0 eller 1 må høydeforskjeller rettes opp. Det vil imidlertid sjelden være økonomisk rasjonelt som et enkeltstående tiltak i en bolig som dette. Dersom boligen en gang skal renoveres, kan man vurdere slike tiltak.

Ingen umiddelbare tiltak er påkrevet, avviket har ingen konsekvenser av betydning.

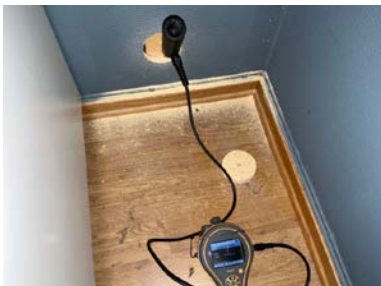
#### Tilliggende konstruksjoner våtrom

Hulltaking er foretatt uten å påvise unormale forhold. Hulltaking er foretatt i soverom. Fuktkvotemåling (vekt%) i konstruksjonen ble målt til under 7%, dette anses som tørt.
