# Tilstandsrapport - NS 3600

## Vesterled 23B

4879 Grimstad

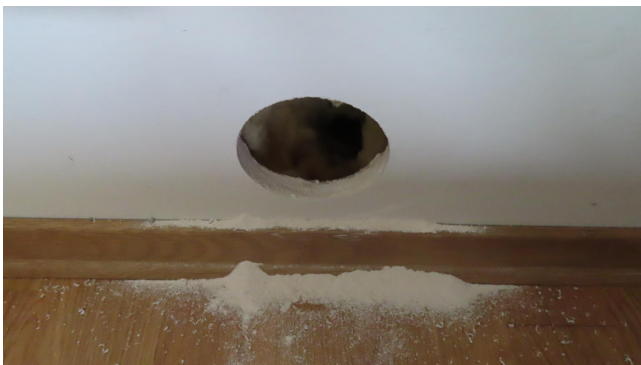
Kontroll utført i tilliggende konstruksjoner og selve rommet. Fukt målt i gulvet og bunnen av vegger ved dusjen, er vanlig pga. fuger trekker vann. Hvis membran er tett skal fukt kun stå mellom fliser og membranen.

Hulltaking er utført i fra soverom, ingen fukt målt her.

Hulltaking.

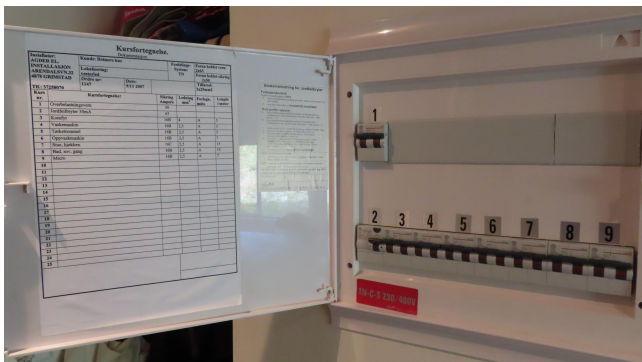
Sikringsskap montert i gang på vegg syd.  
Hovedsikring 50 ampere, 7 kurser.

Sikringsskap.

| NR | Sjekkpunkt | Svar | Kommentar |
|---|---|---|---|
| 12 | Foreta en vurdering basert på den visuelle kontrollen som er utført, anleggets alder, anleggets allmenne tilstand og fare for liv og helse. Bør det elektriske anlegget ha en utvidet el-kontroll? Dersom ja, noter det i rapporten. | Ja | Anbefaler en kontroll av EL. anlegget hvert 5 år. |
