# Tilstandsrapport

📍 Midtveien 57, 0598 OSLO

# gnr. 123, bnr. 1401

Rapportdato: 03.01.2025

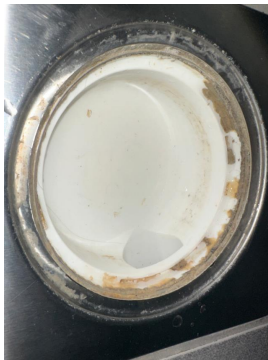
Badet er av type badekabin, med eget membran system utarbeidet av produsent. Sluket er av plast med klemring for membran. Sluk i plast plassert i dusjsonen.

Plastsluk med klemring for membran

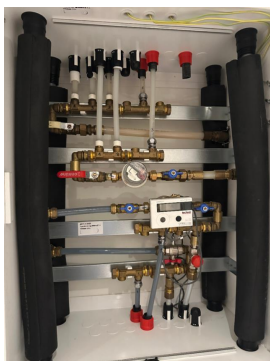
vanntilkobling med Pex-rør,  
samleskap med rørkurser og hovedstoppekran er plassert på bad.  
Stoppekraner er testet og fungerer som de skal.  
Det er montert Waterguard i benkeskap på kjøkken.

Samleskap med rørkurser og stoppekraner

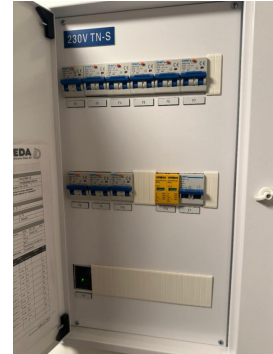
Sikringsskap med automatsikringer.

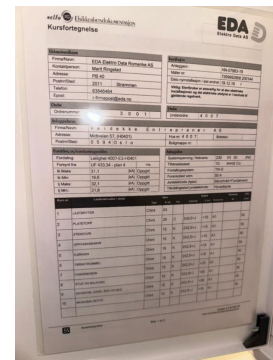
Kursoversikt i sikringsskap
