Tilstandsrapport

📍 Bjarne Haugens gate 41, 1475 FINSTADJORDET

Oppdragsnr.: 11838-2103

BOLIGBYGG MED FLERE BOENHETER

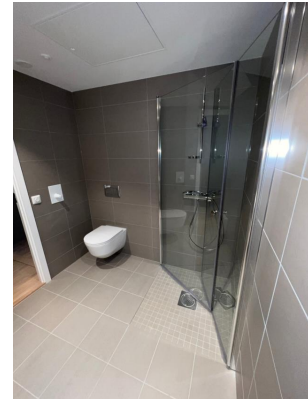
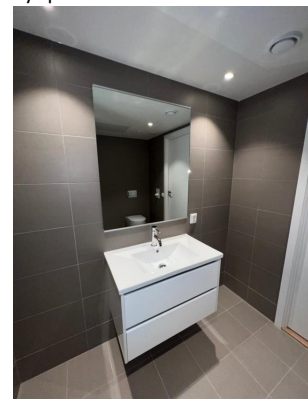
Innredning og garnityr på bad fremstår med: Veggmonterte dusjdører, servant med underskap, speil, opplegg for vaskemaskin og veggmontert wc.

Innredning og garnityr på bad

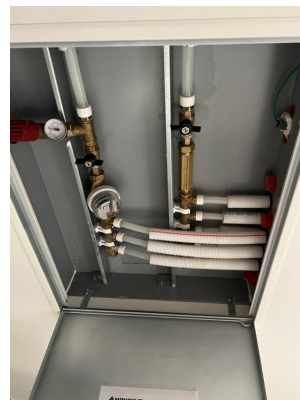
Røropplegg i boligen fremstår med: vanntilkobling med Pex-rør, samleskap med rørkurser og hovedstoppekran er plassert på bad. Stoppekraner er testet og fungerer som de skal. Det er montert Waterguard i benkeskap på kjøkken.

Fordelerskap på bad

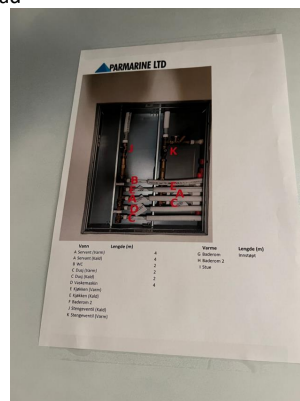
Kursoversikt for fordelerskap

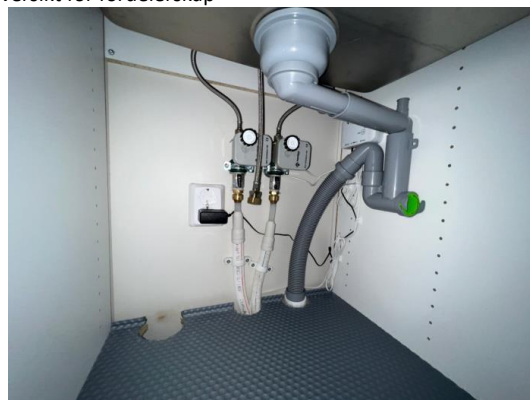
Vanntilførsel i kjøkkenbenk

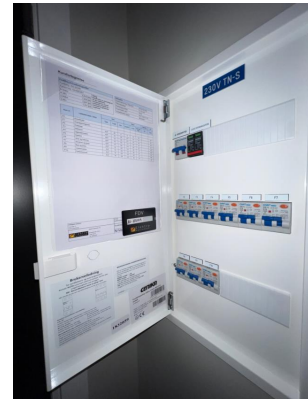
Elektrisk anlegg fremstår med skjult anlegg. Sikringskap med automatsikringer plassert i entre.

Sikringskap med automatsikringer.

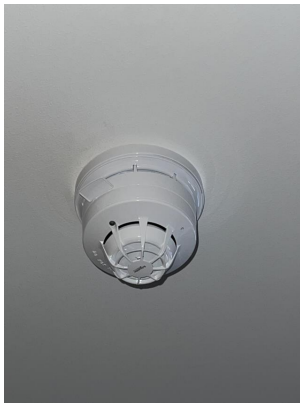
Boligen har brannvarsler med optisk sensor, samt sprinkler anlegg for slukking.

Optisk røykvarsler

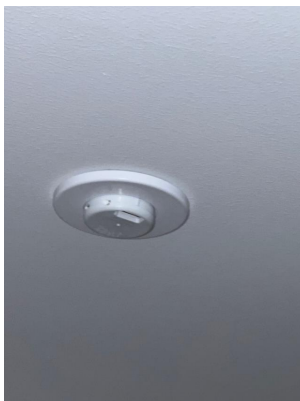
Innfelt sprinkelhode for slukking
