Tilstandsrapport

📍 Bjarne Haugens gate 41, 1475 FINSTADJORDET

Befaringsdato: 10.02.2025

Oppdragsnr.: 11838-2103

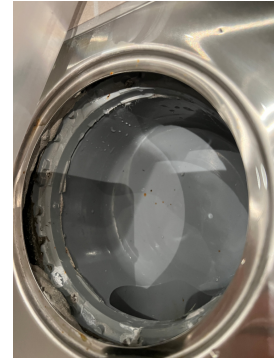
Sluk i plast plassert i dusjssonen.
Det er synlig membran i hovedsluk.
Dokumentasjon fra plan og bygg legges
til grunn for vurdering av badets tettesjikt.

Plastsluk med klemring for membran

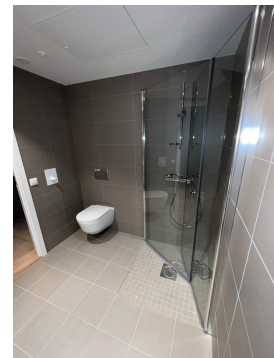
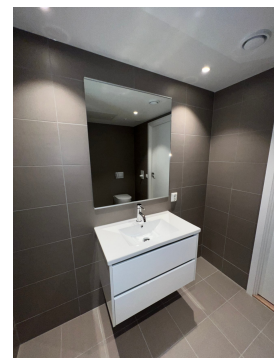
Innredning og garnityr på bad fremstår med:
Veggmonterte dusjdører, servant med underskap,
speil, opplegg for vaskemaskin og veggmontert wc.

Innredning og garnityr på bad

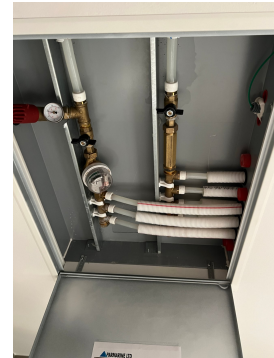
samleskap med rørkurser og hovedstoppekran er plassert på bad.

Fordelerskap på bad

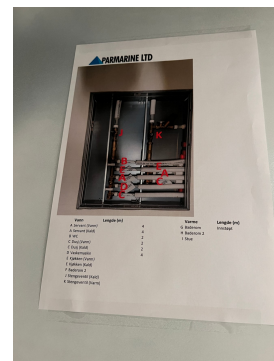
Kursoversikt for fordelerskap

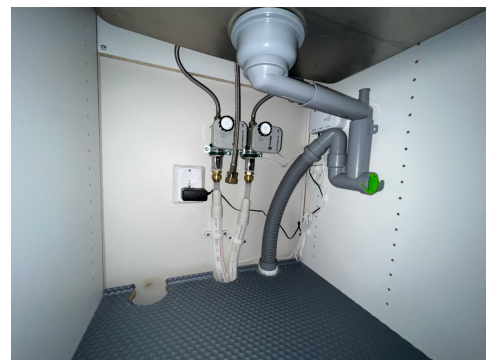
Det er montert Waterguard i benkeskap på kjøkken.

Vanntilførsel i kjøkkenbenk

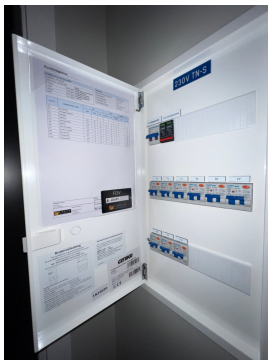
Sikringsskap med automatsikringer.

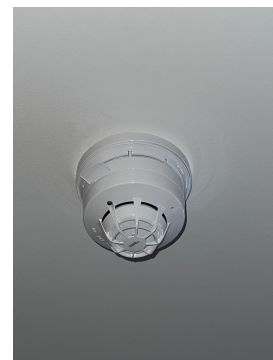
Optisk røykvarsler

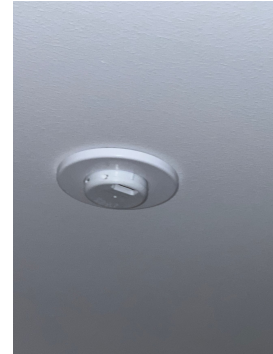
Innfelt sprinkelhode for slukking
