# Tilstandsrapport

Boligbygg med flere boenheter

Siggerudbråtan 86 , 2080 EIDSVOLL

# gnr. 152, bnr. 10, snr. 58

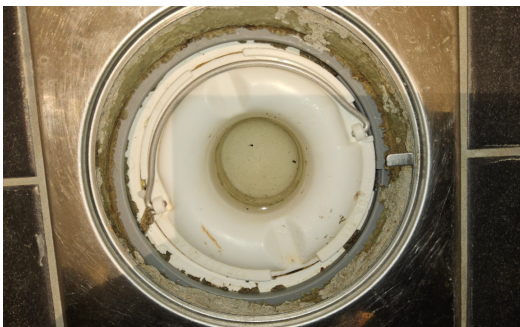
Det er plastsluk og membran med dokumentert utførelse.

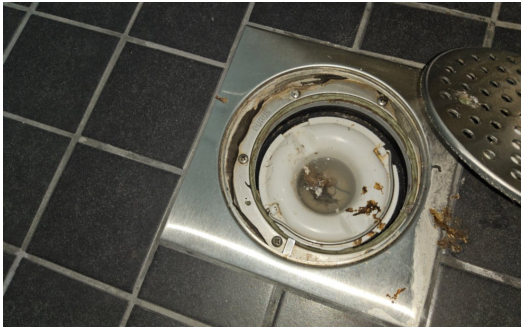
Det er plastsluk og membran med dokumentert utførelse.

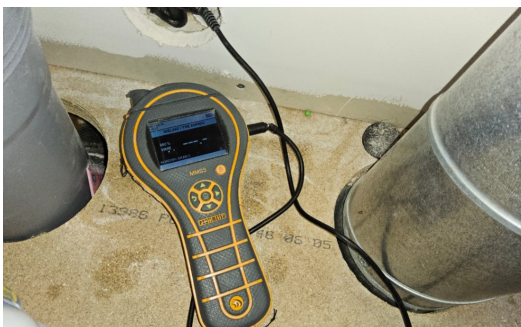
Hulltaking er foretatt uten å påvise unormale forhold. Hulltaking er foretatt i bod. Fuktivotemåling (vekt%) i konstruksjonen ble målt til 0-6.
