Osterøyvegen 3401, 5284 TYSSEBOTNEN

Osterøy - Flott enebolig i vakre og naturskjønne omgivelser. Nydelig hage med enestående utsikt. 1 time fra Bergen.

Salgsobjekt: Enebolig
Eierform: Eiet
Byggeår: 1972
BRA-i/BRA Total: 164/179 m²
Tomtstr.: 900 m²
Soverom: 4
Antall rom: 6
Gnr./bnr. Gnr. 106, bnr. 120

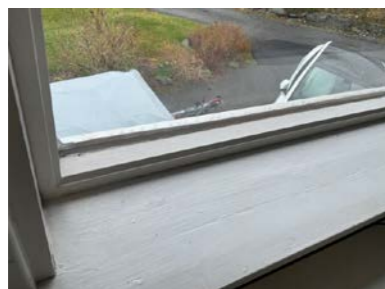
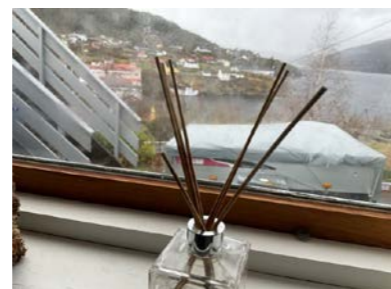
TC 3 Vindu v/soverom 2

- Råteskade i vindu.

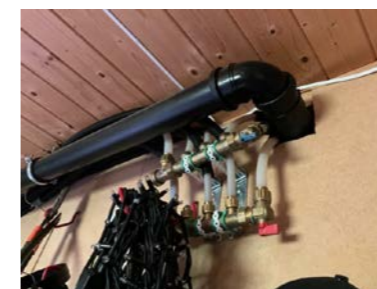
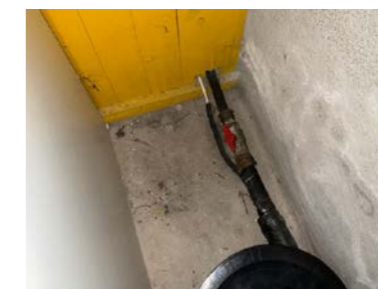
TG 2 Avløpsrør

Avløpsrør av plast.
