# Tilstandsrapport

Kjedehus

Sam Eydes gate 243 B, 3660 RJUKAN

Befaringsdato: 13.02.2026

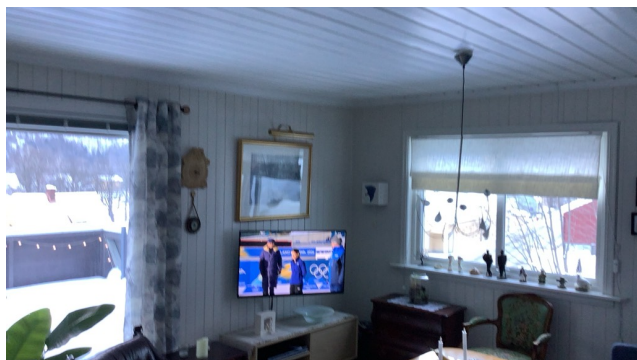
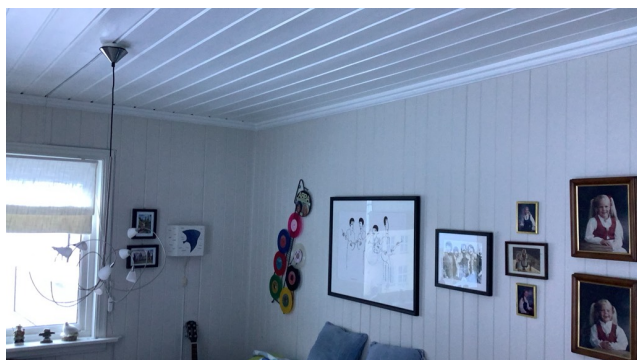
## ! TG 2 Etasjeskille/gulv mot grunn

- Det er målt høydeforskjell på mellom 15-30 mm gjennom hele rommet. Tilstandsgrad 2 gis med bakgrunn i standardens krav til godkjente måleavvik.
- Målt høydeforskjell på mellom 10 - 20 mm innenfor en lengde på 2 meter. Tilstandsgrad 2 gis med bakgrunn i standardens krav til godkjente måleavvik.

Avviket gjelder stuen, spesielt i overgangen mellom betongdekke og trebjelkelag.

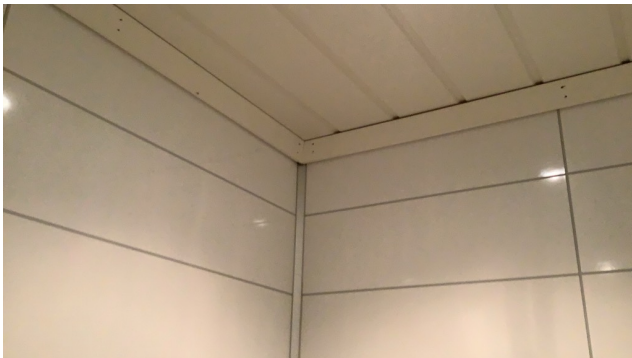
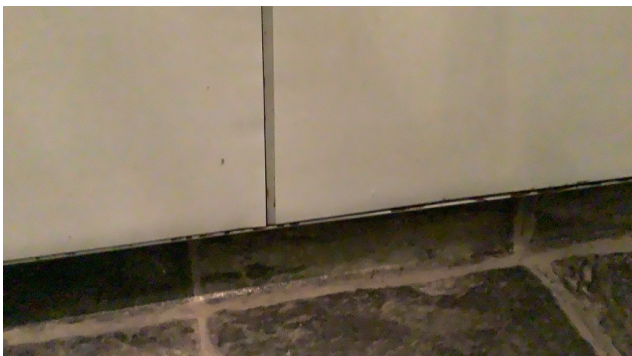
- Det er tegn på fuktskader nederst på våtromsplater.

Det er manglende silikonfug mellom platen og bunnlisten, noe som kan medføre økt risiko for fuktskader i dette området.

- Det må foretas utbedring av skadede plater.
- Dersom det ikke gjøres tiltak vil fuktopptaket i platene føre til oppsvelling og utett tettesjikt med fare for videre fuktskade i tilstøtende konstruksjoner.

Det bør etableres korrekt silikonfug mellom platen og bunnlisten for å hindre vanninntrengning og redusere risikoen for ytterligere fuktskader i området.

Manglende fuging kan føre til at fukt trenger inn i konstruksjonen, noe som kan medføre skader på materialer og økte utbedringskostnader over tid.

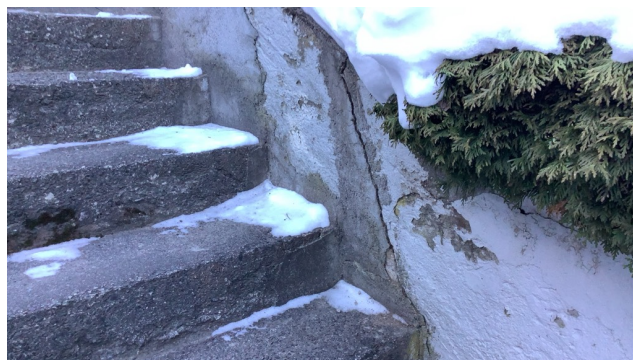
### TG 3 Forstøtningsmur

Forstøtningsmur er av betong.

- Det er påvist større sprekker og/eller skjevheter i muren.

- Påviste skader må utbedres.

Kostnadsestimat: 20 000 - 100 000
