# Tilstandsrapport

Tomannsbolig

Ekornstien 1, 2817 GJØVIK

Befaringsdato: 19.06.2025

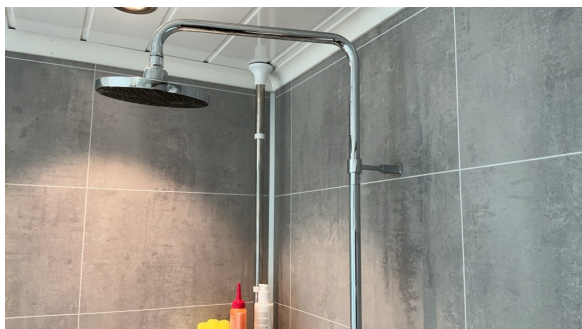
### TG 2 Overflater Gulv

Gulv: Fliser, med varme. Det dusjes direkte på gulv/vegg, noe som gir økt belastning på konstruksjonene. Ved enkle fuktsøk registrerte jeg ingen unormale verdier.

- Det er påvist at høydeforskjell fra topp slukrist til gulv/synlig topp membran ved dørterskel er mindre enn 25 mm.
- Det er påvist avvik i fallforhold til sluk i forhold til krav i forskrift på byggetidspunktet.
- Det er avvik:

Gulvet er tilnærmet flatt. Det er lokalt fall til sluk. Fall er ikke tilfredsstillende, men badet fungerer med dette avviket. Slitte og misfargede fuger er registrert.

- Tiltak:
  - Til tross for avviket i fall/høydeforskjell til sluk, vil gulvet fortsatt kunne lede vann mot sluket, men med redusert effektivitet. Dette kan potensielt øke risikoen for vannansamling i enkelte områder av badet.
- Det er ikke behov for utbedringstiltak siden våtrommet fungerer i dag, men skader/ følgeskader kan oppstå på rom som ikke er fagmessig utført. Vindu i våtsone er erfaringsmessig en risikokonstruksjon med høy skadefrekvens. Det er viktig at anbefalinger til godkjente løsninger er fulgt, dette er ikke mulig å kontrollere uten destruktive inngrep. Dokumentasjon foreligger ikke.

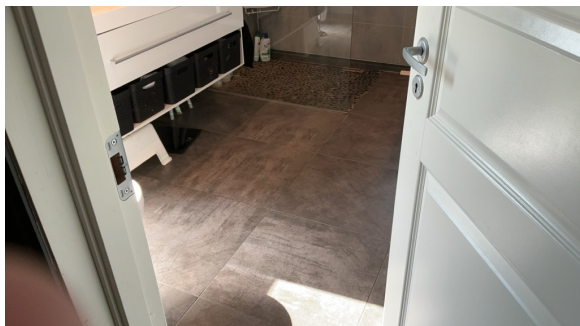
### Sluk, membran og tettesjikt

- Det er avvik:

Det er ikke behov for utbedringstiltak siden våtrommet fungerer i dag, men skader/ følgeskader kan oppstå på eldre ikke fuktsikre våtrom. Det kan generelt ikke gis garanti for flislagte flater, da membran ikke kan kontrolleres.

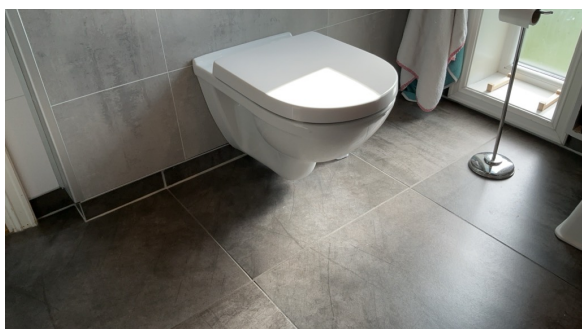
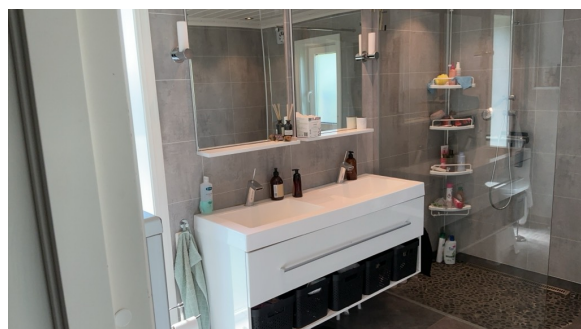
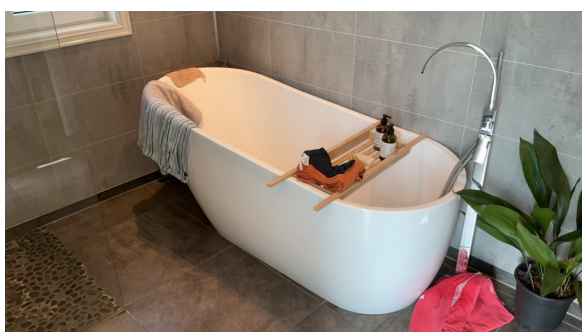
### 1 TG 2 Ventilasjon

- Det er avvik:

Tilluft i/under dør anbefales etablert.

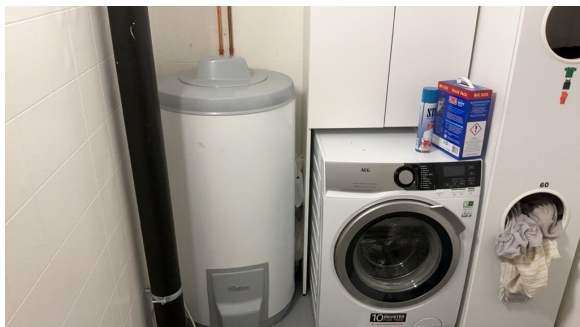
### TG 2 Vannledninger

- Mer enn halvparten av forventet brukstid er passert på innvendige vannledninger.
- Det er avvik:

- Tiltak:
- Det er ikke behov for utbedringstiltak siden anlegget fungerer i dag, men ut ifra alder kan skader plutselig oppstå på eldre anlegg.

Anbefaler å montere lekkasjestopper på utsatte steder.

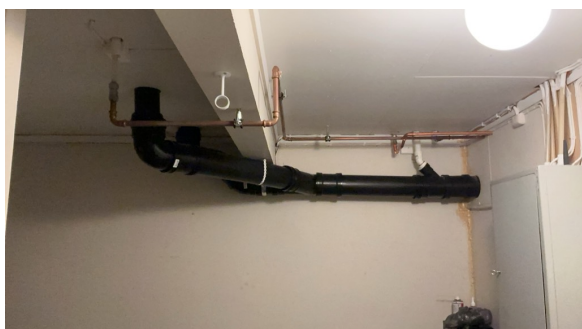
## TE 2 Ventilasjon

Ventilasjonen består av naturlig ventilasjon. Frisk tilluft blir tilført gjennom ventil i yttervegg, ventiler i vindu eller gjennom aktiv lufting med vinduer. Brukt luft trekkes ut uten bruk av vifter. Mekanisk ventilasjon på bad og kjøkken.

Ventilasjonen i boligen tilfredsstiller ikke dagens krav til klima og miljø. Boligen fungerer med dette avviket, men det bør vurderes energibesparende tiltak.

Ventileringen er ikke i henhold til dagens krav. Boligen fungerer likevel med dette avviket.

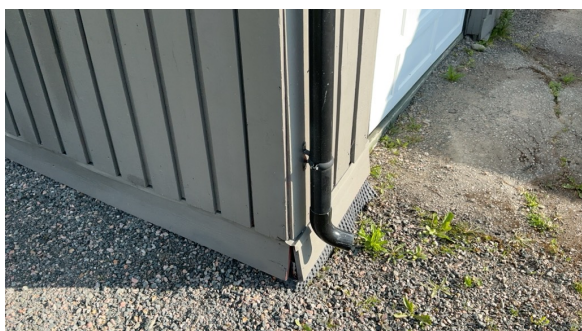
### TG 2 Grunnmur og fundamenter

Grunnmur er utført i støpt betong.

- Det er avvik:
