# Tilstandsrapport

Rekkehus

Myrvangvegen 95, 2335 STANGE

Befaringsdato: 13.02.2026

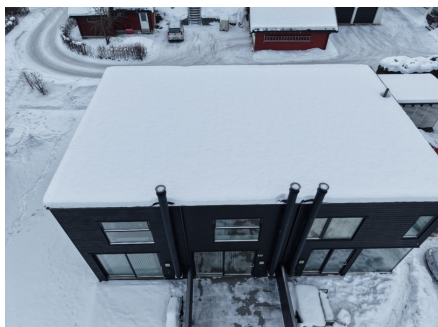
Taktekking av ukjent type, taket var dekket av snø befaringsdagen.

- Taktekking er snødekt, alder eller materiale er ukjent og derfor ikke nærmere vurdert.

Taktekking var dekket av snø ved befaring, og type tekking samt overflater lot seg derfor ikke kontrollere. Forholdet medfører usikkerhet knyttet til materialvalg, utførelse og tilstand på taktekkingen.

Taktekking bør kontrolleres på nytt når snø- og isforhold er borte, slik at materiale, utførelse og tilstand kan vurderes nærmere.

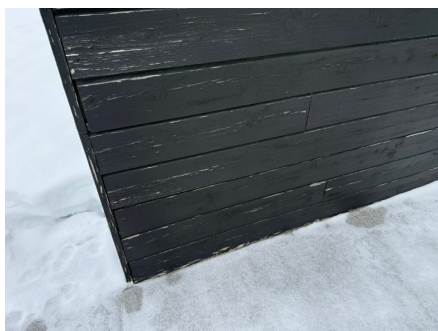
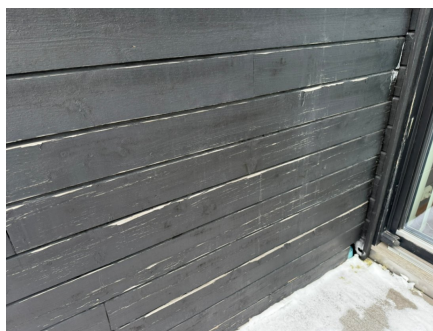
## 1 TG 2 Andre utvendige forhold

Felles takoverbygd inngangsparti.

Konsekvensen er behov for vedlikehold for å opprettholde funksjon og levetid. Overflater bør rengjøres, skrapes og behandles med ny overflatebehandling.

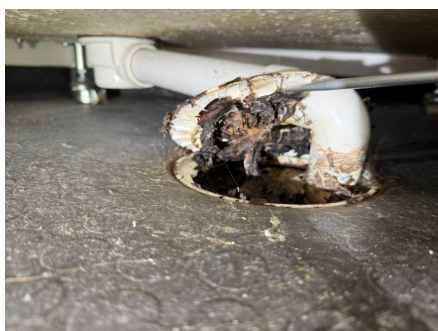
Mer enn halvparten av forventet brukstid er passert for membranløsningen. Sluket har begrenset mulighet for inspeksjon og rengjøring som følge av plassering under dusjkabinett og tilstøtende baderomsinnredning. Dette medfører økt risiko for redusert funksjon, manglende oppdagelse av avvik og skadeutvikling i slukområdet over tid.

Konsekvensen er økt sannsynlighet for fuktrelaterte skader dersom svikt oppstår uten å bli oppdaget. Fortsatt bruk av dusjkabinett anbefales, da dette begrenser vannbelastningen på gulv og vegger. Ved fremtidig oppgradering av våtrommet bør sluk, membran og tettesjikt fornyes i sin helhet.

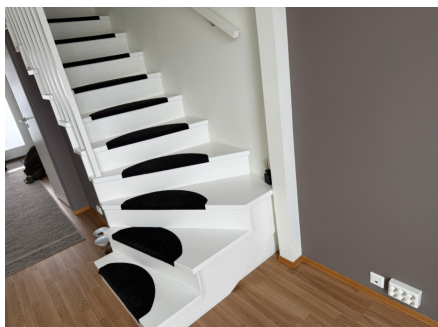
Det er ikke montert rekkverk på innvendig trapp, og det mangler håndløper på vegg i det innvendige trappeløpet. Forholdet medfører økt risiko for fall og personskade ved bruk av trappen. Det foreligger ikke dokumentasjon på at det er etablert radonsperre i bygningen. Forholdet medfører usikkerhet knyttet til bygningens radonsikring og om radonforebyggende tiltak er utført i tråd med gjeldende krav på oppføringstidspunktet.

Det bør monteres rekkverk og håndløper på innvendig trapp for å redusere risiko for fall og sikre trygg ferdsel. Dokumentasjon på etablert radonsperre bør innhentes, dersom dette er mulig. Dersom dokumentasjon ikke kan fremlegges, bør radonmåling gjennomføres for å verifisere innendørs radonnivå.
