# Tilstandsrapport

Terrasseblokk

Symreveien 15B , 3772 KRAGERØ

Befaringsdato: 24.04.2026

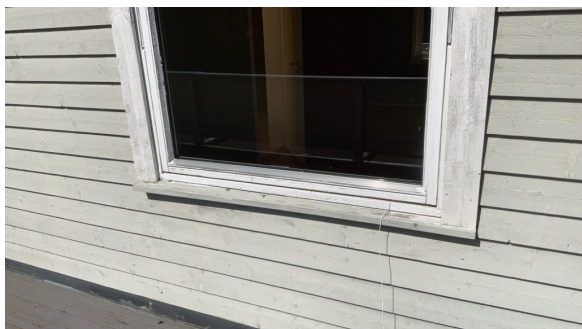
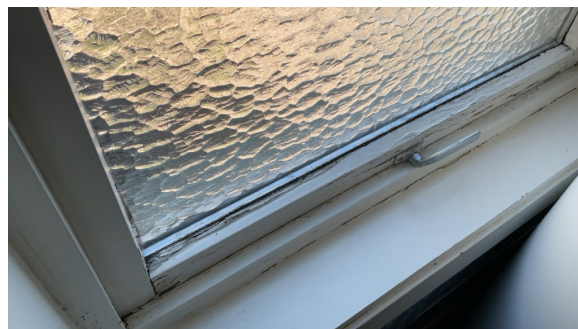
### TG 2 Eldre vinduer

Eldre karmen og rammer er værslitte. Eldre isolerglass har begrenset gjenværende levetid.

På eldre vinduer må det påregnes vedlikehold, samt at enkelte kanskje må skiftes.

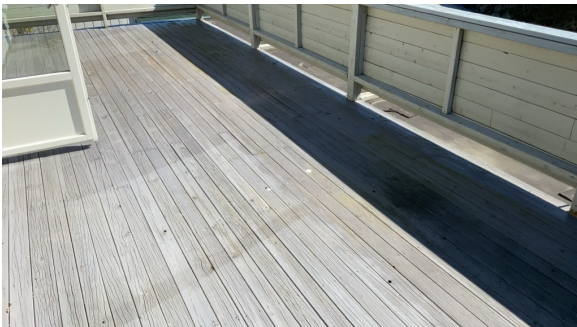
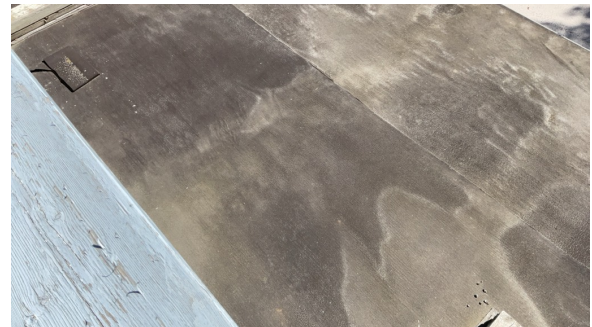
## ! TG 2 Balkonger, terrasser og rom under balkonger

- Mer enn halvparten av forventet brukstid er passert på tettesjikt/membran.
- Det er værslitt/oppsprukket trevirke/trepaneler.

- Tidspunkt for utskifting av tettesjikt/membran nærmer seg ut ifra alder på dagens tekking.
- Andre tiltak:

Dekke og rekkverk bør overflatebehandles.

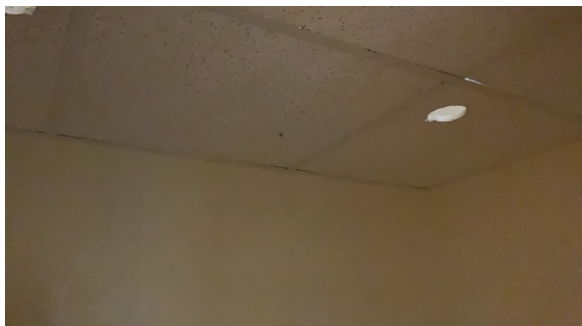
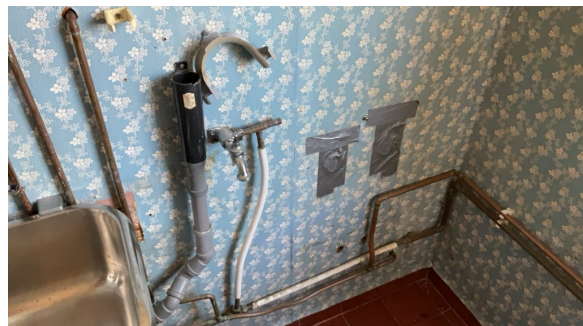
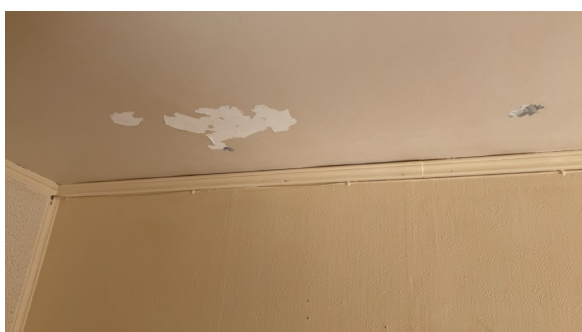
## ! TG 2 Overflater

Innvendige overflater har bruksslitasje. Det er bruksmerker og bruksslitasje

Behovet for tiltak vil i stor grad være bestemt av estetiske hensyn.

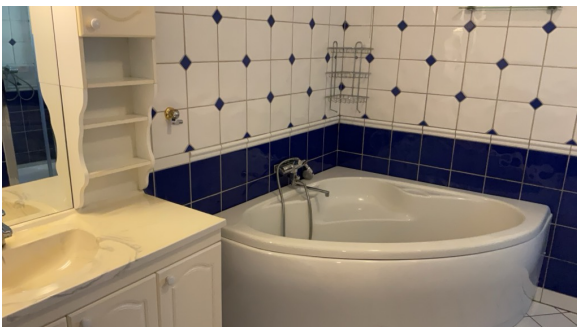
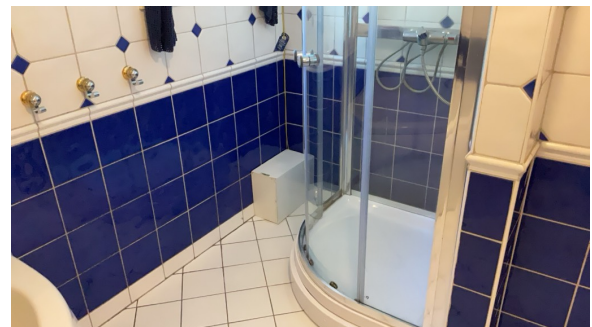
## TG 3 Generell

- Våtrommet må oppgraderes for å tåle normal bruk etter dagens krav.

Selv om forventet brukstid er overskredet, fungerer rommet med dagens bruk.

- Manglende oppgradering av våtrommet medfører høy risiko for at konstruksjonene ikke vil tåle vanlig bruk av vann eller lekkasjer. Dette kan føre til fuktskader på tilstøtende konstruksjoner.
- Våtrommet har behov for omfattende oppgraderinger. For å sikre en løsning som oppfyller gjeldende krav, bør tettesjikt, sluk og røropplegg oppgraderes og dokumenteres.

**Kostnadsestimat: 200 000 - 500 000**

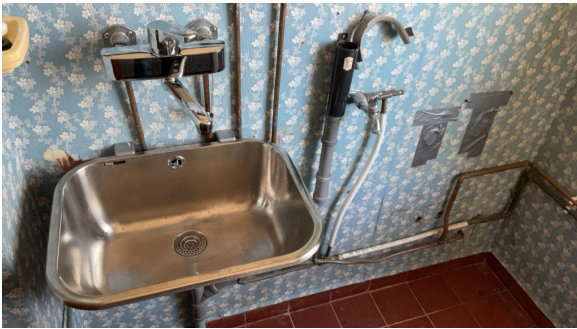
### ⚠ TG 3 Generell

- Våtrommet må oppgraderes for å tåle normal bruk etter dagens krav.

- Manglende oppgradering av våtrommet medfører høy risiko for at konstruksjonene ikke vil tåle vanlig bruk av vann eller lekkasjer. Dette kan føre til fuktskader på tilstøtende konstruksjoner.
- Våtrommet har behov for omfattende oppgraderinger. For å sikre en løsning som oppfyller gjeldende krav, bør tettesjikt, sluk og røropplegg oppgraderes og dokumenteres.

**Kostnadsestimat: 100 000 - 200 000**

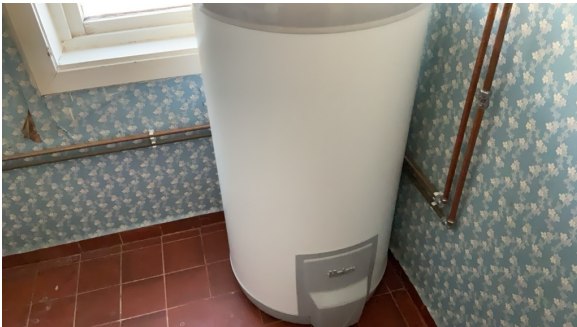
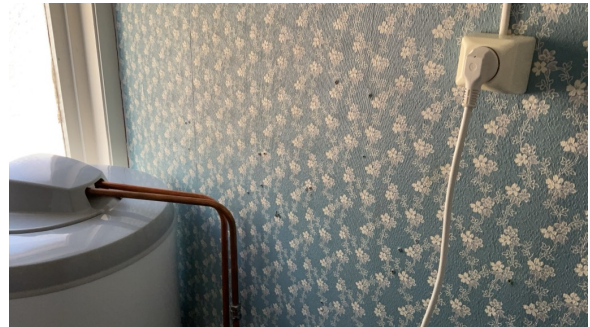
## TG 2 Varmtvannstank

- Det er ikke påvist tilfredsstillende el-tilkobling av varmtvannstank iht. gjeldende forskrift.

Det er et krav, fra 2014, om at varmtvannsberedere over 1500 watt, ikke skal tilkobles med stikkontakt, men med fast tilkobling.

- Det bør etableres tilfredsstillende el-tilkobling etter gjeldende forskrift.

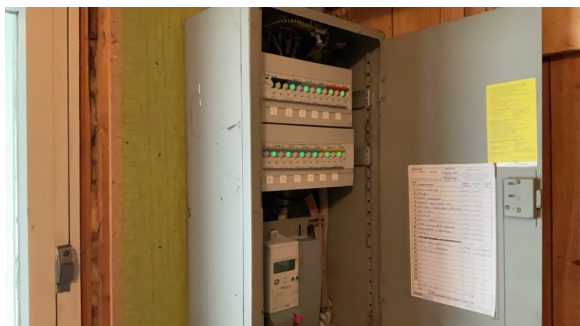
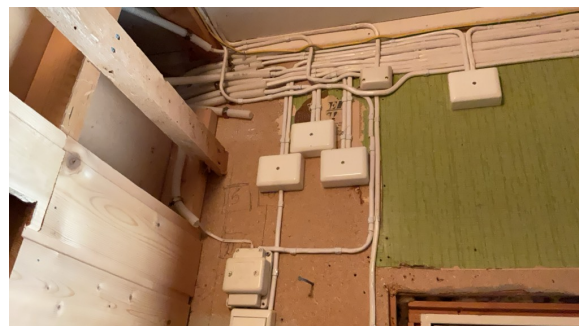
## Elektrisk anlegg

Undertegnede har ikke kompetanse til å tilstandsvurdere elektriske anlegg, utover synlige og helt opplagte feil. El-anlegg bør kontrolleres av en autorisert el-installasør.

**Ja Det anbefales at det foretas en el- kontroll.**
