Tilstandsrapport

Tomannsbolig

Magnhildrud alle 1 A, 1809 ASKIM

Befaringsdato: 13.03.2024

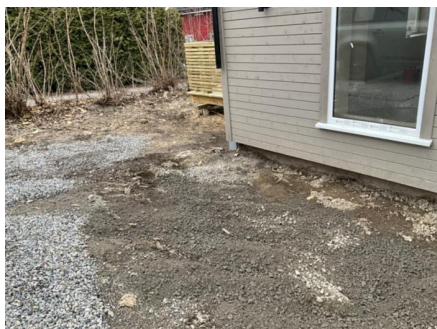
1 TG 2 Veggkonstruksjon

Veggene har trekonstruksjon, type reisverk. Fasade/kledning har liggende bordkledning.

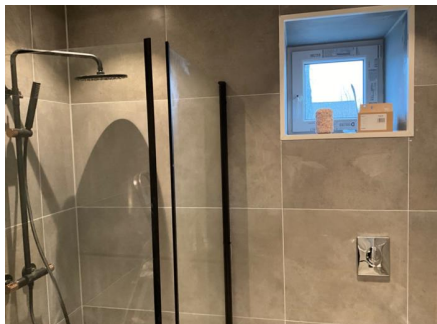
1. ETASJE > BAD/VASKEROM

- Det er påvist avvik i krav til høydeforskjell/fall-løsning på våtrommet.

- Våtrommet kan fungere med dette avviket, det må dog gjøres utbedringer om avviket skal lukkes. Det vil imidlertid sjelden være økonomisk rasjonelt som et enkeltstående tiltak. Det presiseres at ved eventuelle lekkasjer, er det ikke sikkert at sluk vil holde unna, og at vann renner ut i tilstøtende rom med fuktskader som konsekvens.
