# Tilstandsrapport

📍 Stødlevegen 229, 5590 ETNE

# gnr. 36, bnr. 32

Rapportdato: 02.02.2026

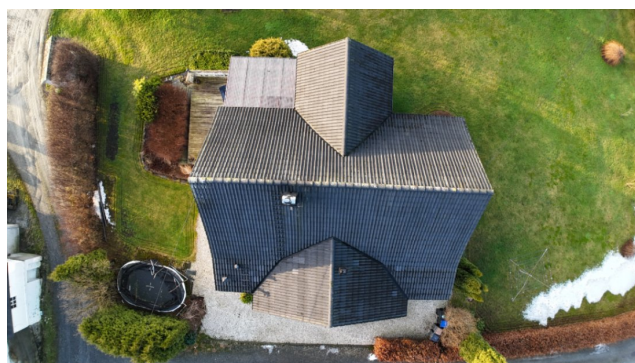
Tekkingen er besiktet fra bakkeplan og ved lett bruk av drone uten å påvise vesentlige feil som manglende tekking eller større skader. Det foreligger ingen dokumentasjon av tekking og det er således ikke utført noen nærmere vurdering om taket har tilstrekkelig helning etc.

- Overvåk tilstanden jevnlig. For å få tilstandsgrad 0 eller 1 må tekkingen skiftes ut, men tidspunktet for når dette er nødvendig er vanskelig å si noe om.

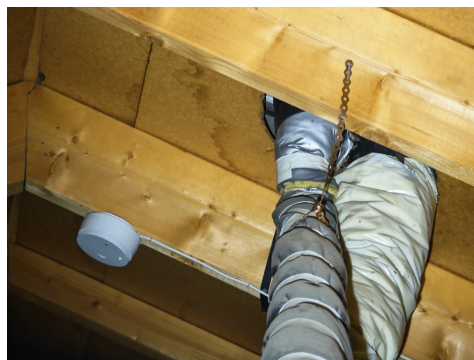
Takkonstruksjon med adkomst via luke inngangsdør : Det er flere fuktskjolder, også mer markante enn innvendig. Dette området er svært begrenset tilgjengelig for nærmere undersøkelser og er kun undersøkt fra luke.

Takkonstruksjon kontrollert fra luke inngangsdør.

- Det må gjennomføres ytterligere undersøkelser.

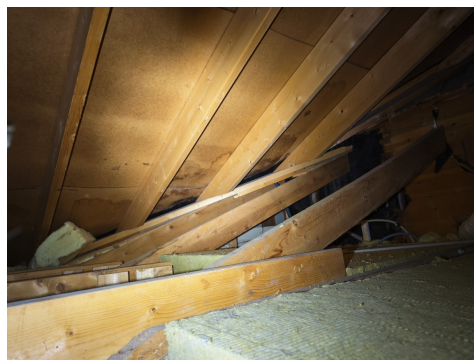
Takkonstruksjon kontrollert fra luke inngangsdør.

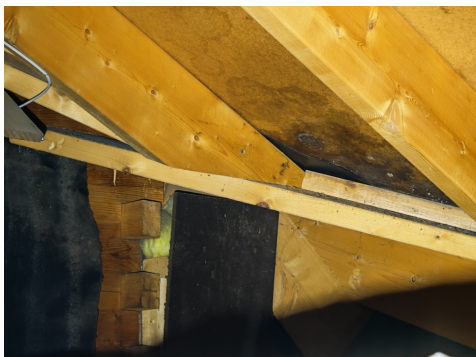
Takkonstruksjon kontrollert fra luke inngangsdør.

Eier opplyser fuktskjold ble oppdaget i 2018 og det har blitt gjennomført tiltak og kontroll, og dette området har vært tørt siden det (2018)

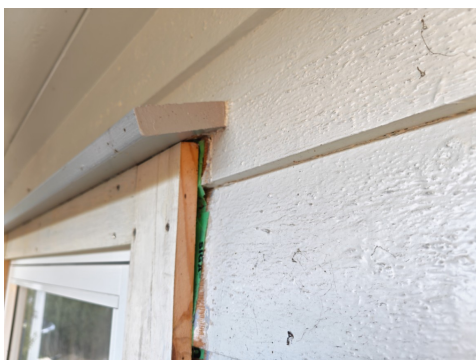
- Det er påvist avvik rundt innsetningsdetaljer.

Vannbord er ikke innfelt i kledning. Utenpåliggende vannbord vurderes av noen som en svakere fuktteknisk løsning.

- Det bør gjøres tiltak for å lukke avviket.

Som følge av fravikende innsetningsdetaljer anbefales det nærmere undersøkelser.

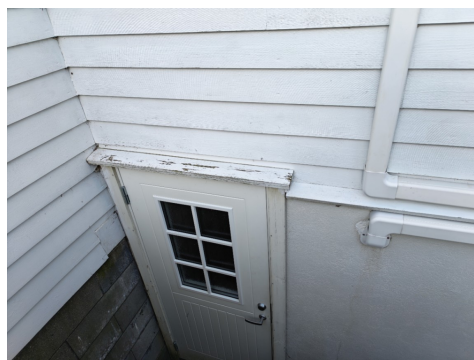
- Det er påvist avvik rundt innsetningsdetaljer.

Vannbord er ikke innfelt i kledning. Utenpåliggende vannbord vurderes av noen som en svakere fuktteknisk løsning.

Fravikende innsetningsdetaljer kan medføre svekket funksjonalitet som medfører trekk, manglende klimaskjerm/utetthet og/eller vanskeligheter med åpning og lukking o.l.

- Det bør gjøres tiltak for å lukke avviket.

Som følge av fravikende innsetningsdetaljer anbefales det nærmere undersøkelser.

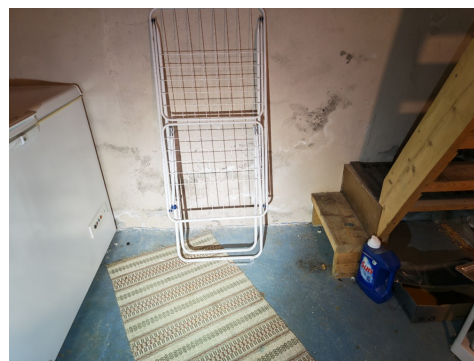
- Det er påvist indikasjoner på noe fuktgjennomtrenging i kjellergulv.
- Det er påvist indikasjoner på noe fuktgjennomtrenging inn i kjellermur.

Det er observert symptom på noe fuktvandring i vegger og gulv, men utførte fuktmålinger viser noe lavere utslag en hva observerte symptom skulle tilsi. Det kan se ut som kjelleren har tørket litt ut i nyere tid (det er montert varmepumpe i kjeller).

Det er også registrert en del spor av mott i bjelkelaget opp fra kjeller. Dette indikerer at forhold har vært fuktigere i kjeller tidligere, eller at befaring er utført i en god periode.

- Det påviste fuktnivå gir grunn til å overvåke konstruksjonen jevnlig for å se utvikling over tid, og eventuelt foreta tiltak for å unngå fuktskader.

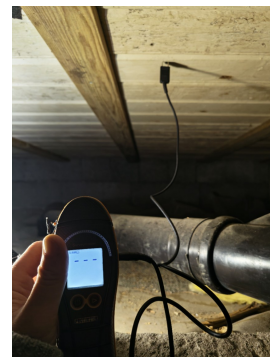
- Det er ikke adkomst til deler av krypkjelleren. Kryp kjeller er kun vurdert i tilgjengelige deler. Kryp kjeller regnes for å være en risikokonstruksjon som er utsatt for fukt- og råteskader i bunnsvill, trebjelkelaget og andre tilstøtende konstruksjoner, på grunn av fuktighet fra grunnen og kondensering ved temperaturforskjeller. Selv om det ikke er avdekket tegn på skader, betyr ikke dette nødvendigvis at det ikke foreligger skader i eller i forbindelse med krypkjelleren.
- Det er ikke tilfredsstillende ventilering av krypkjeller.

Det er noen kryperom som kun er mulig å inspisere gjennom luke. Det er ikke observert vesentlige negative symptom fra luke/åpning. Fuktmåling underbygger også dette med tørre verdier i treverk ved luke.

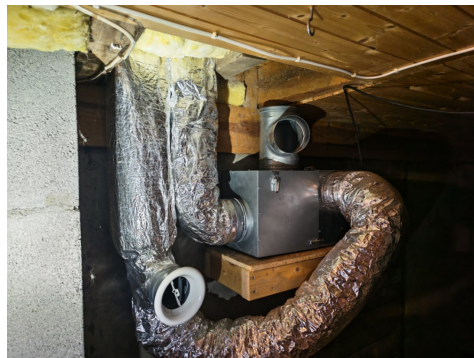
Stedvis uoversiktlig situasjon

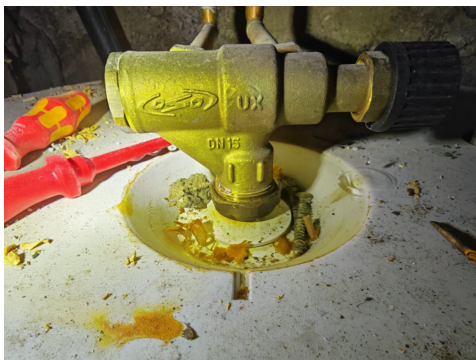
Lekkasje fra blandeventil i topp på bereder.

- Dersom tiltaket ikke utføres er det fare for videre skadeutvikling.
