Leilighet
Krokroa 11 G
2070 Råholt

Boligens tekniske tilstand:

Dato: 18/10/2024

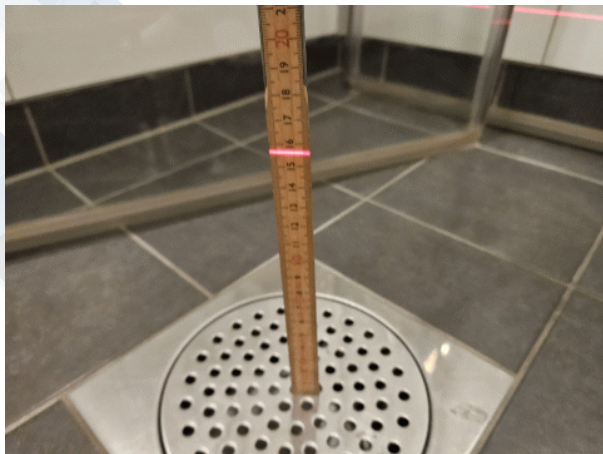
TG 2 1.1.2 Overflate gulv

- Det er ikke påvist riss og sprekker.
- Det er ikke påvist sprekker i fuger.
- Det er ikke påvist bom (hulrom) under fliser.
- Det er ikke påvist spor etter råteskade, muggvekst eller skadedyr.
- Det er ikke påvist tilfredsstillende fall til sluket. Se under.
- Terskel er vurdert som tilfredsstillende.
- Det er ikke påvist tilfredsstillende høydeforskjell fra toppen av sluket til toppen av membranen ved dørterskelen. Se under.
- Det er ikke påvist flekker eller andre skader.

Det ble utført en enkelt test av overflatene der det registreres ikke tilfredsstillende fall på gulv mot sluk, TG2

Gulvfliser fremstår i god stand uten noen vesentlige avvik. TG1

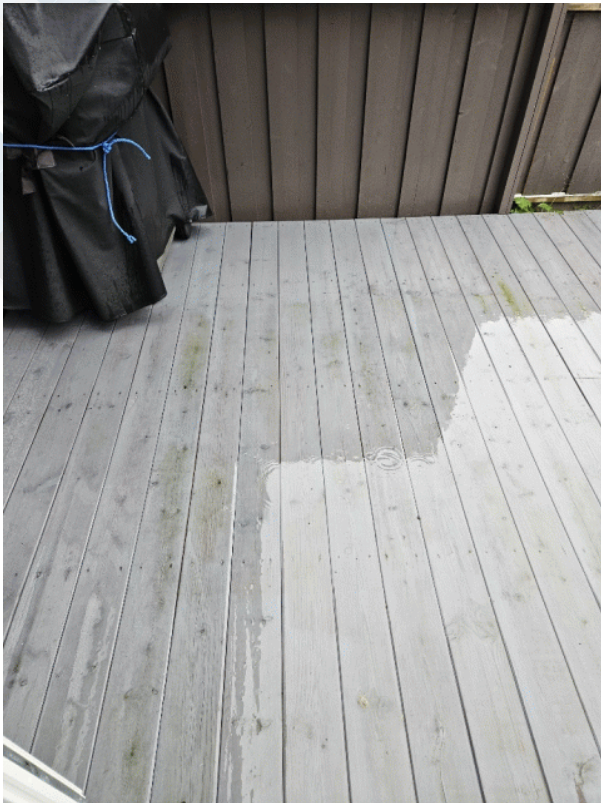
TG iu 5.1 Balkonger, verandaer og lignende

Konstruksjonen vurderes som forsvarlig festet.
 Det er ikke påvist svekkelser i forankring eller understøtting.
 Det er påvist skader, slik som avskalling, deformasjoner, riss, sprekker, råteskader og/eller rust på overflater, se under.
 Vannavrenning vurderes som tilstrekkelig.
 Oppkant mot vegg og dør vurderes som tilstrekkelig.

Terrassebord har stedvis tørrsprekker og har ett behov for behandling.
 Hjemmelshaver opplyser om at terrassebord er vasket.

Det settes ikke tilstandgrad på balkonger da dette er sameiets felles byggemasse og vedlikeholdsansvar.
