# Hemåsen 46

## 2480 KOPPANG

### Tilstandsrapport

### Eierskifte

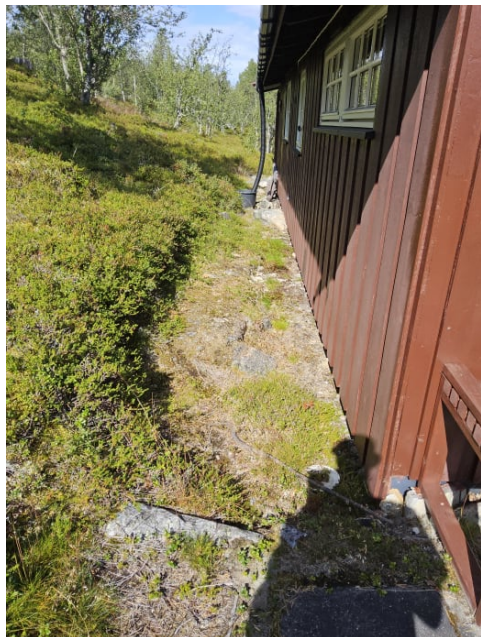
### 6.1 Drenering

Bilde viser terrengfall mot fritidsboligen.

Terrenget rundt bygget har stedvis fall mot fritidsboligen. Forholdet øker fuktbelastningen på kryprommet. Vann fra yttertaket er ikke ledet vekk fra bygningen/grunnmuren i tilstrekkelig grad. Forholdet kan føre til økt fuktbelastning på grunnmuren og drens-systemet, og bør utbedres.

Forholdet anbefales utbedret for å redusere vannpåkjenningen på bygningen.

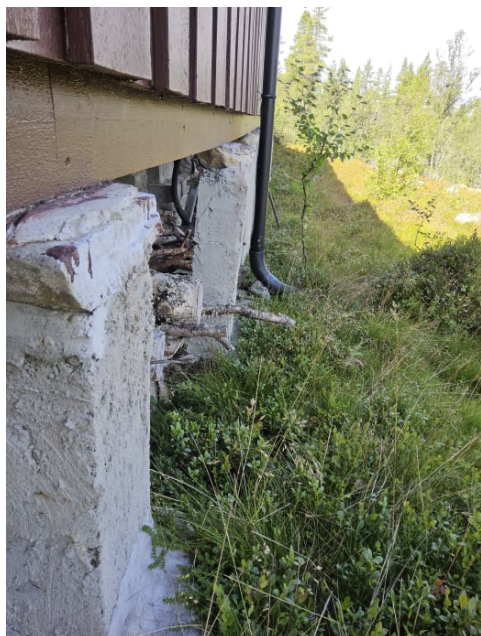
### 6.2 Grunnmur og fundament

Det registreres skjevheter og ufagmessig utførelse av søylefundamenter.

Bilde viser skjevhet i grunnmurssøyle.

Fundamenter bør rettes opp, og det bør gjennomføres videre undersøkelser for å kartlegge eksakt tilstand.

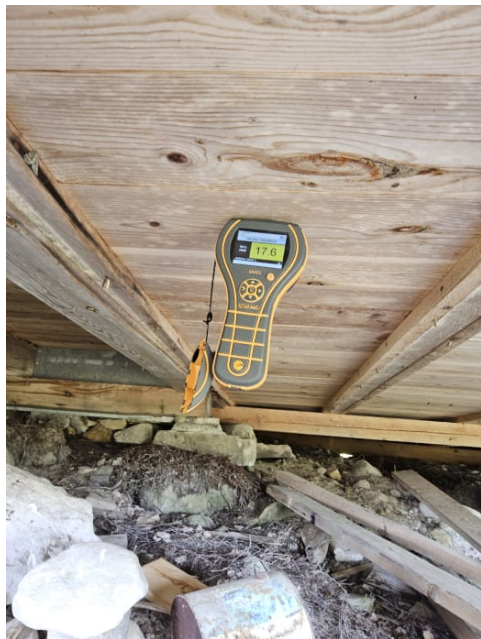
### 6.3 Kryp-kjeller

Bilde viser fuktmåling i kryprom.

Ved stikktakninger i bjelkelaget i kryprom måles et fuktinnhold på 17,6 vektprosent.

Det registreres spor etter treskadeinsekter i kryprommet. Eksakt type er ikke kjent. Det registreres stedvise fuktmerker på treverk i kryprommet. Ved stikktakninger i bjelkelaget i kryprom måles et fuktinnhold på 17,6 vektprosent.

Det bør gjennomføres ytterligere undersøkelser vedrørende treskadeinsekter. Kryprommet bør holdes under oppsikt for å fange opp eventuell negativ utvikling.

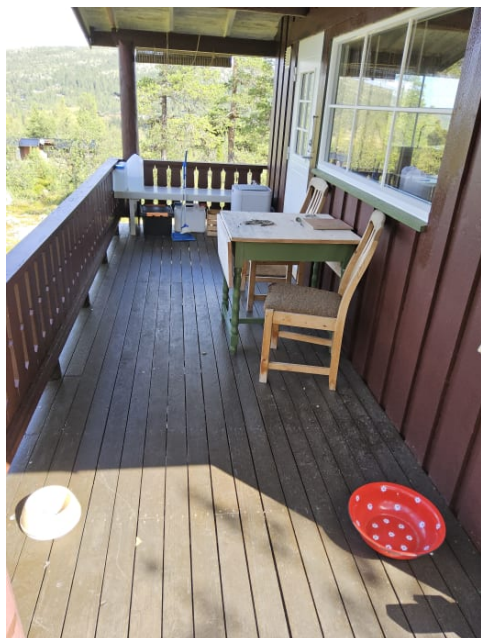
## 6.4 Balkong, terrasse, platting

Balkonger og terrasser som ligger mer enn 50 cm over terreng skal sikres med rekkverk. Rekkverket blir målt til 75 cm og er lavere enn forskriftskravet på 100 cm. Terrassen er stedvis værslitt og har behov for overflatebehandling.

Bilde viser terrasse.

For å lukke avviket må høyden på rekkverket heves til dagens krav på 100 cm. Overflatebehandling anbefales.

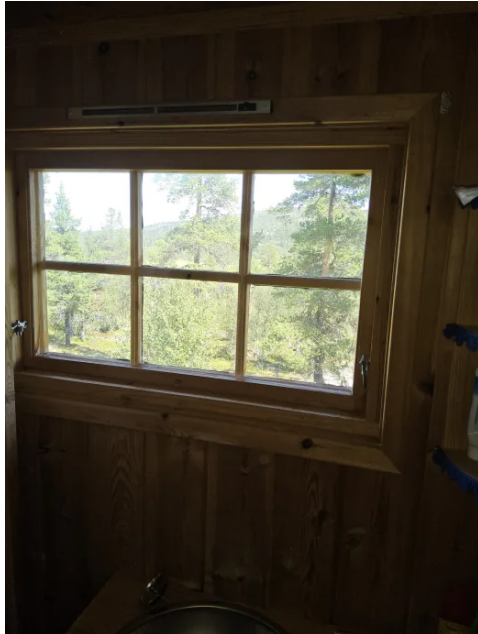
## 6.5 Vinduer og dører

Bilde viser vindu.

Omramminger er ført for nærme vannbrett med påfølgende fare for fuktoppsug og skader over tid. Vinduer fra byggeår har nådd en høy alder og skader i tiden som kommer er påregnelig. Vinduer fra 2021 er montert på egeninnsats, med den risiko dette innebærer.

Det bør etableres klaring mellom vannbrett og omramminger. Vinduer fra byggeår bør holdes under oppsikt.

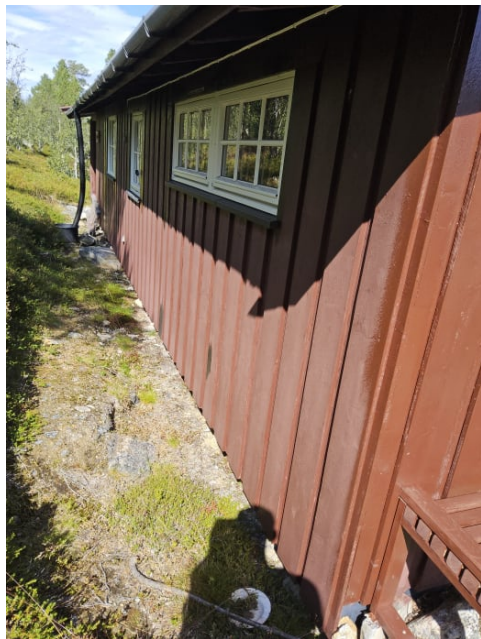
## 6.6 Yttervegger

Bilde viser kledning ført ned mot terreng.

| Bygningens ytterkledning/fasade har stedvis slitt overflatebehandling. Det er benyttet klosser som musesperre bak kledning. Dette har medført stedvis redusert lufting. Bordkledningen er avsluttet for nærme bakken med påfølgende fare for oppfukting og skader over tid. | |

Det bør foretas tiltak for å bedre lufting av kledningen. Overflatebehandling anbefales.

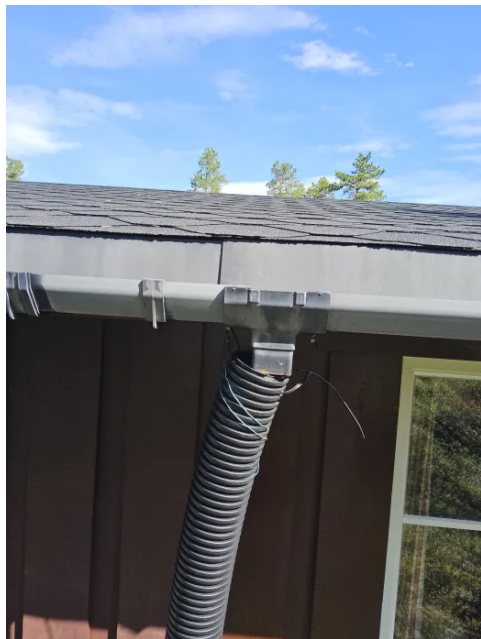
## 6.8 Renner og nedløp

Bilde viser takrenne og taknedløp.

| Det registreres skader i skjøter på takrenner. Renner og nedløp har nådd en alder hvor skader vil være påregnelig i tiden som kommer. Utførelsen av takrenner og nedløp bærer stedvis preg av ufagmessig utførelse. | |

| Utskifting av renner og nedløp anbefales. | |

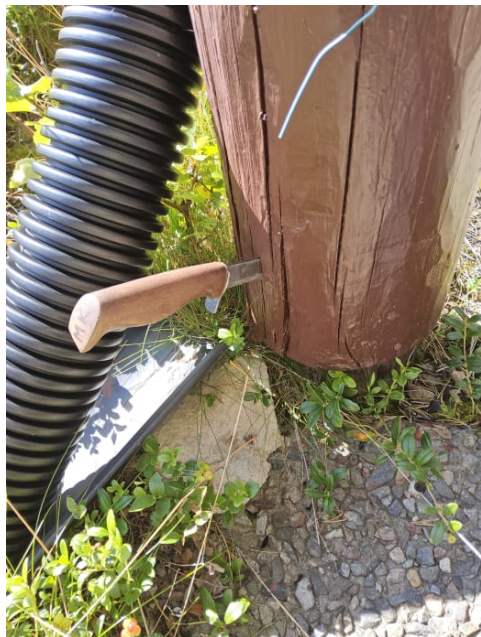
## 6.9 Takkonstruksjon

Bilde viser råteskadet søyle.

| Takkonstruksjonen viser tegn til skjevheter og svanker. Forholdet kan være tegn på underdimensjoneringer i takkonstruksjonen. Det kan ikke verifiseres at det er etablert tilstrekkelig lufting i/ved gesims. God lufting under tekkingen er viktig for å fjerne eventuell fukt og hindre snøsmelting som kan føre til isdannelse. Det registreres omfattende råteskade i bærende søyle til takkonstruksjonen over inngangsparti. | |

| Basert på ovennevnte forhold anbefales jevnlig ettersyn slik at tiltak kan iverksettes ved behov. Råteskadet søyle bør skiftes ut for å sikre bærekonstruksjonen. | |

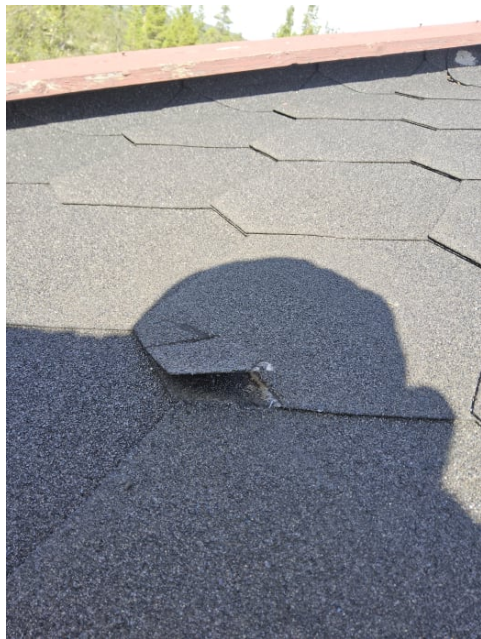
## 6.10 Taktekking

Pappshingel har ukjent alder, og anbefalt brukstid kan være passert. Det registreres stedvis manglende vedheft og rift på pappshingel. Det registreres elde på pipebeslag. Rørgjennomføring for lufting til toalett er ikke tett på fagmessig måte. Konsekvens er usikker tetthet i tiden som kommer.

Bilde viser rift i pappshingel.

| Yttertaket bør holdes under oppsikt for å fange opp eventuell negativ utvikling. | |

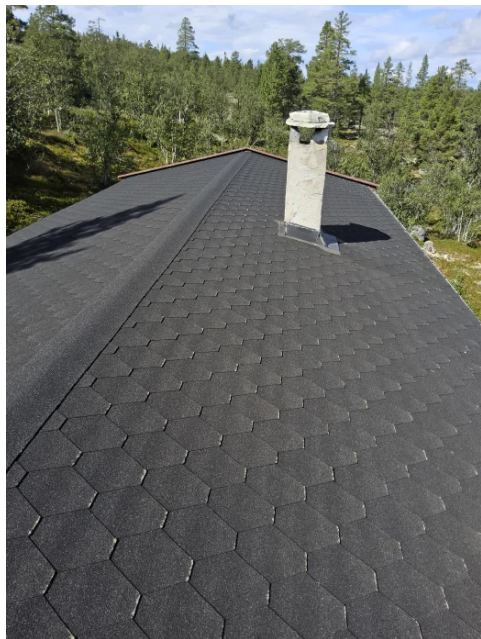
## 6.11 Utstyr på tak

Tak som har helling (uansett hellingsgrad), skal ha fastmontert stige forbi pipa. Takstigen skal være festet i bærende konstruksjon (takstoler). Takstiger av tre, eller takstiger som er festet med bøyler over mønet eller i kjetting rundt pipe er ikke godkjent. Det er ikke etablert noen takstige.

Bilde viser manglende takstige.

Forskriftsmessig adkomst for feier bør etableres.

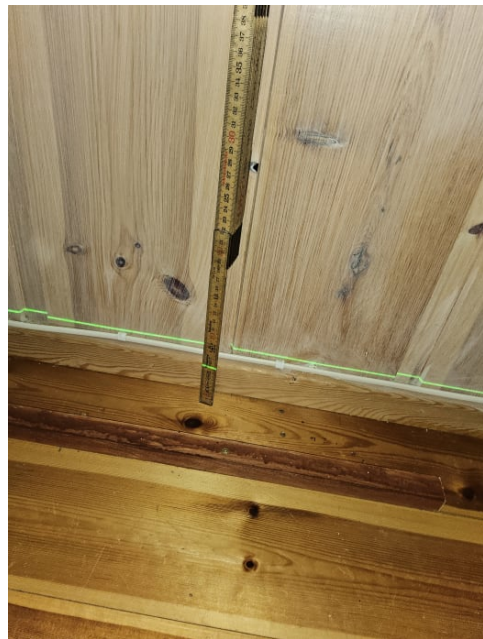
## 6.12 Etasjeskille og gulv på grunn

Bilde viser måling av etasjeskiller.

| Kontroll av etasjeskille utføres med nivelleringslaser. Det tas stikkprøver i to retninger i minst to rom per etasje der det lar seg gjøre. Med bruk av nivelleringslaser ble det registrert et avvik på 38 mm. Skjevhetene kan settes i sammenheng med fundamenteringen av fritidsboligen. | |

For å avdekke årsak til påviste svekkelser må det foretas ytterligere undersøkelser av konstruksjonen.

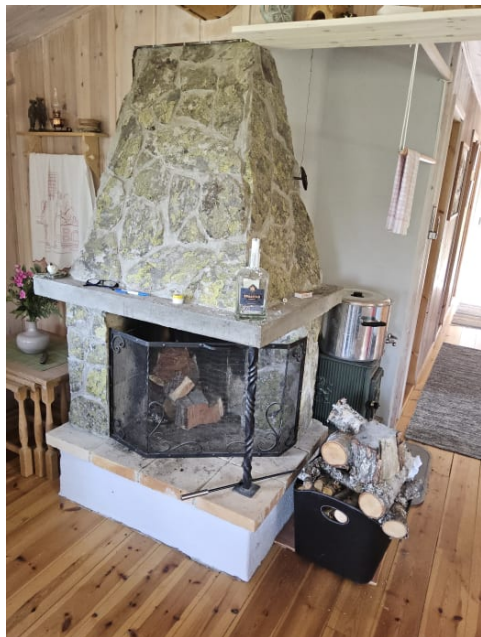
## 6.13 Ildsted/Skorstein

Bilde viser vedovn og åpen peis.

| Det observeres enkelte riss/sprekker på skorsteinen. Forholdet kan gi varierende og dårlig trekk i skorsteinen, og i verste fall spredning av branngasser. Det registreres manglende ildfast plate på gulvet under ildstedet. | |

| Med bakgrunn i påviste avvik og for en vurdering av eventuelle tiltak anbefales en ytterligere kontroll av pipa/ildsteder utført av brann- og feiervesen. | |

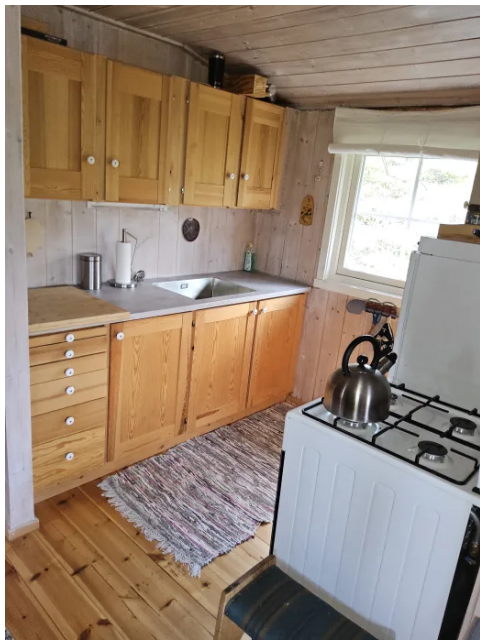
Det er ikke avtrekk over stekesonen.

Bilde viser kjøkken.

Mekanisk avtrekk over stekesonen anbefales etablert.

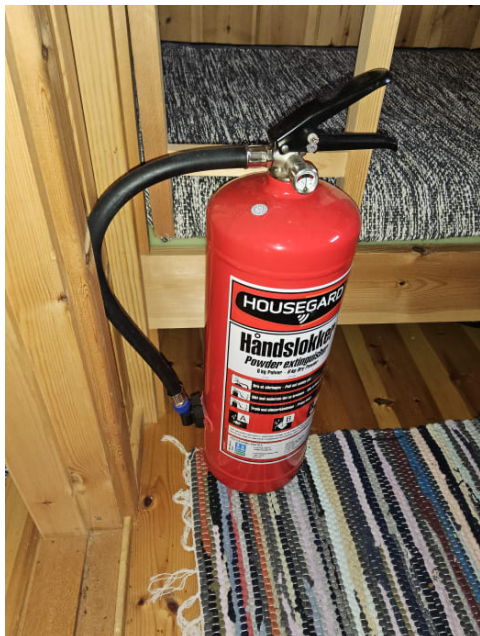
## 6.15 Lovlighet

Bilde viser brannslukningsapparat.

Det er ikke gjennomført service på brannslukningsapparat de siste 10 år.

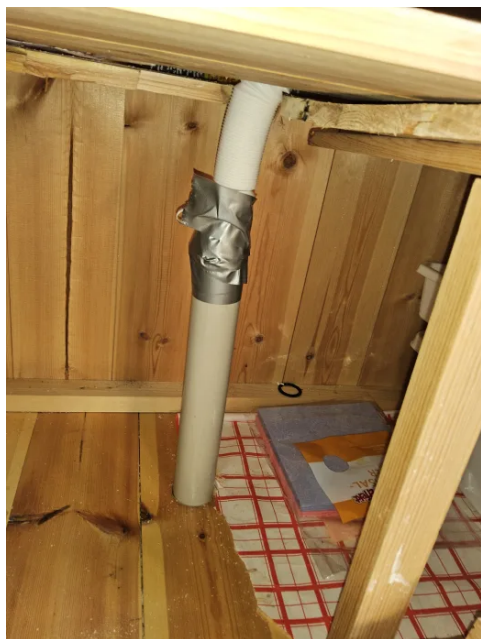
## 6.16 Avløpsrør

Bilde viser avløpsrør.

Avløpsrør er avsluttet over bakken i kryprommet. Det er ikke kjent om dette er en godkjent løsning for hytteområdet. Avløpsrør vurderes å ha nådd en alder hvor skader vil være påregnelig i tiden som kommer. Avløpsrør fremstår ufagmessig utført med teip i skjøt.

Det bør gjennomføres ytterligere undersøkelser vedrørende gråvannshåndteringen. Avløpsrør bør holdes under oppsikt.
