# Tilstandsrapport

Enebolig

Volenveien 173 , 1870 ØRJE

Befaringsdato: 22.04.2026

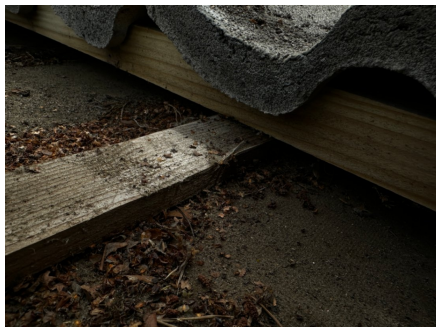
Det er registrert råteskader i endene av vindskier.

Råteskader medfører redusert bæreevne og levetid på trekonstruksjonen. Skadene kan utvikle seg videre og gi økt fuktinntrengning i tilstøtende konstruksjoner dersom det ikke utbedres.

Det anbefales utskifting av skadede deler av vindskiene. Samtidig bør det vurderes forbedret overflatebehandling og beslag for å hindre videre fuktpåvirkning.

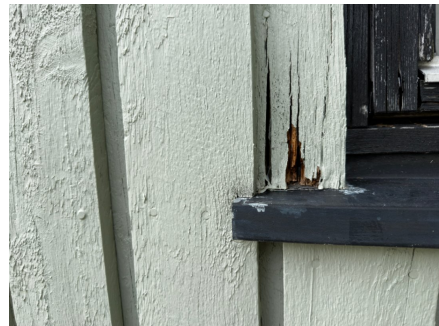
- Det er påvist spredte råteskader i bordkledningen.
- Det er ingen musesperre i nedre kant av konstruksjon.
- Det er værslitt/oppsprukket trevirke/trepaneler.

Stor åpning i kledning for at dyr kan komme inn bak kledning.

- Musesperre må etableres.
- Andre tiltak:
- Råteskadet trekledning må skiftes ut.

Skadet kledning kan føre til redusert beskyttelse av underliggende konstruksjon, med risiko for fuktinntrengning og økte vedlikeholdskostnader over tid. Det anbefales utskifting av skadde bord, samt rengjøring og ny overflatebehandling av kledning for å sikre videre levetid og hindre videre nedbrytning.

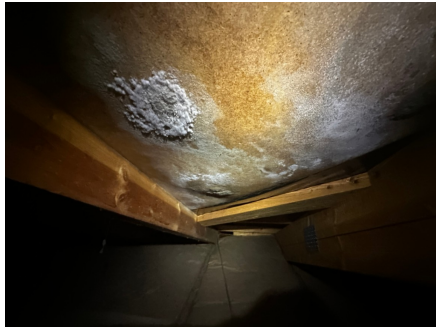
Det er registrert misfarging og tegn til fuktpåvirkning med begynnende mikrobiell vekst på undersiden av undertaksplater.

Forholdet indikerer fuktproblematikk, trolig relatert til kondens eller utilstrekkelig ventilasjon. Vedvarende fukt kan medføre videre soppvekst og redusert levetid på materialene.

Biologisk vekst i undertak

Årsak må kartlegges nærmere. Det anbefales kontroll av ventilasjonsforhold, dampspærre og eventuelle luftlekkasjer fra oppvarmet del av boligen. Utbedring bør utføres etter årsak er avklart.

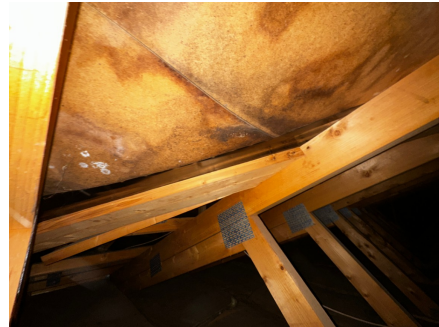
fuktskjolder i undertak

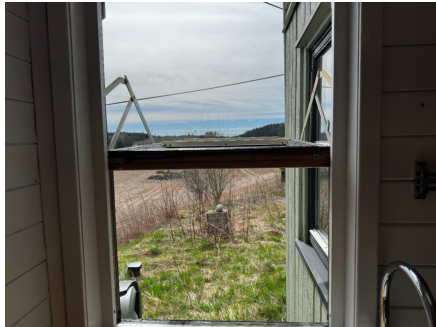
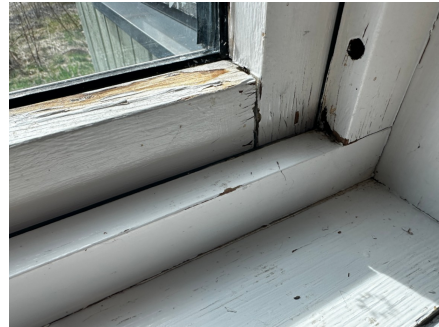
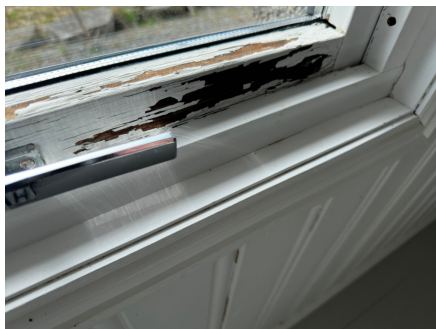
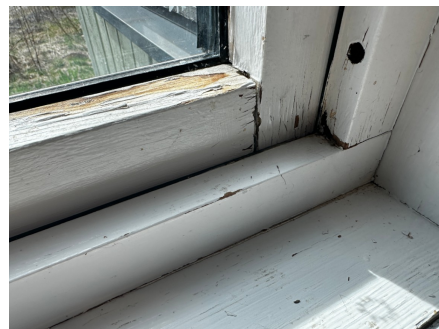
- Karmene i vinduer er slitte og det er sprekker i treverket.

Noe sprekker og avflassing på karmen, rammer utvendig og innvendig.

- Det må påregnes noe vedlikehold og at enkelte vinduer må skiftes ut.

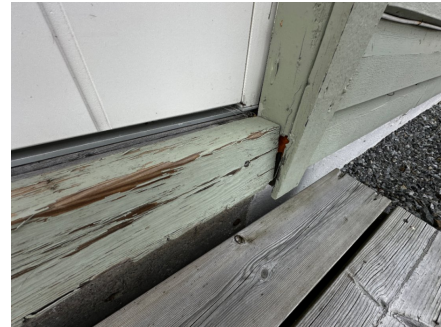
Dør til bod/teknisk rom manglende terskelbeslag, noe som gir økt risiko for fukt inntrengning til innenforliggende konstruksjoner.

Manglende terskelbeslag øker risikoen for fuktinntrengning til innenforliggende konstruksjoner.

Dør mangler terskelbeslag

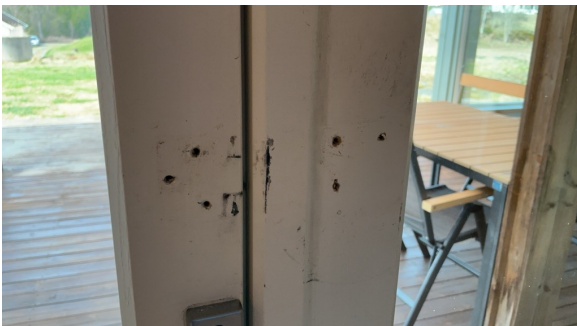
Manglende terskelbeslag, noe som gir økt risiko for fukt inntrengning til innenforliggende konstruksjoner. Døren står under tak så det er redusert risiko for fukt.

Skrue hull etter beslag i døren

Montere beslag. Manglende terskelbeslag øker risikoen for fuktinntrengning til innenforliggende konstruksjoner.

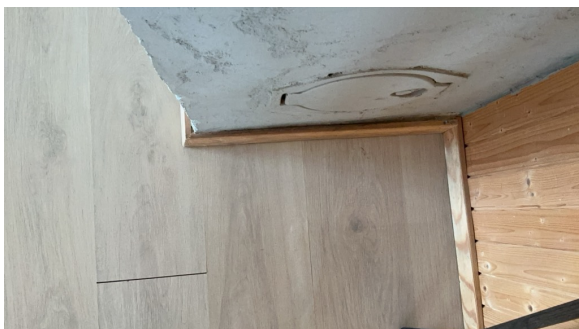
Manglende ubrennbar plate på gulv under sotluke øker risikoen for at glør, sot eller varm aske kan falle direkte på brennbart gulvoverflate. Dette kan medføre sviskader på gulvet og i verste fall økt brannfare.

- Det må monteres ildfast plate under/foran ildsted.
- Det må foretas tiltak for å lukke avviket.

Kostnadsestimatet er kun satt for den lokale utbedringen av TG3 avviket som i dette tilfellet gjelder å montere brannsikker plate på vegg/gulv, ikke eventuelle følge tiltak som kan følge med og heller ikke eventuelle andre TG2 avvik som er nevnt under denne konstruksjonen

**Kostnadsestimat: Under 20 000**

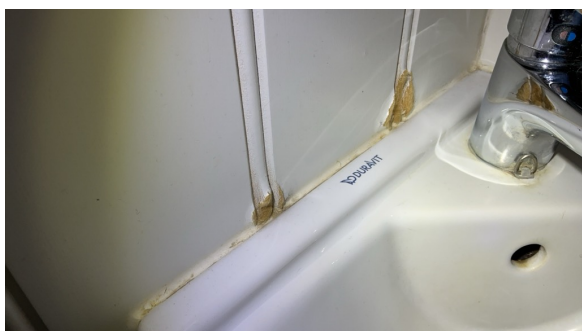
- Det er påvist skade som følge av angrep av fukt/råte.
- Det er ikke påvist tilfredsstillende løsning for å synliggjøre lekkasje fra innebygget sisterner.
- Toalettrom har kun naturlig avtrekk fra rommet, NS 3600 krever mekanisk avtrekk for å kunne gi TG 0/1.

Fuktsvelling i veggplater over vask.

- Det må gjøres tiltak for å lukke avviket.
- Uten dreneringsløsning/lekkasjesikring kan lekkasjer pågå over lang tid uten å bli oppdaget. Dette kan føre til omfattende fuktskader i omkringliggende byggematerialer.
- Skader i rommet må utbedres.

Kostnadsestimatet er kun satt for den lokale utbedringen av TG3 avviket som i dette tilfellet gjelder å bytte ut fuktskadet plater, ikke eventuelle følge tiltak som kan følge med og heller ikke eventuelle andre TG2 avvik som er nevnt under denne konstruksjonen

**Kostnadsestimat: 20 000 - 100 000**

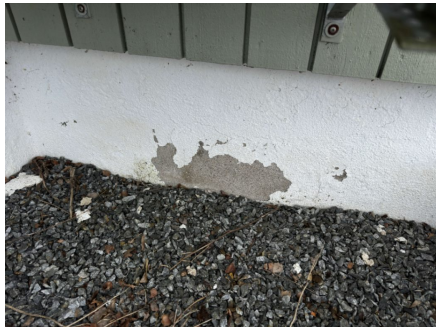
Skadene indikerer fuktbelastning mot grunnmuren. Videre påvirkning kan medføre ytterligere nedbrytning av overflater og pusslag over tid.

Det anbefales å fjerne løse partier og utbedre overflaten med egnet puss-/malesystem tilpasset grunnmur. Det bør samtidig vurderes tiltak for å redusere fuktbelastning mot konstruksjonen.
