Volenveien 173, 1870 ØRJE

**Enebolig på ett plan med flotte omgivelser. Frittstående garasje. Solrikt og barnevennlig.**

# Tilstandsrapport

Befaringsdato: 22.04.2026

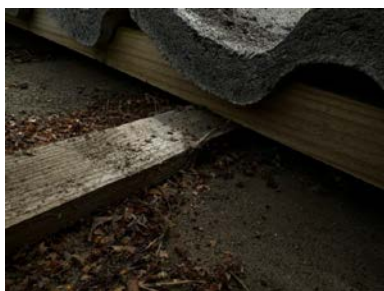
Råteskader medfører redusert bæreevne og levetid på trekonstruksjonen. Skadene kan utvikle seg videre og gi økt fuktinntrengning i tilstøtende konstruksjoner dersom det ikke utbedres.

Det anbefales utskifting av skadede deler av vindskiene. Samtidig bør det vurderes forbedret overflatebehandling og beslag for å hindre videre fuktpåvirkning.

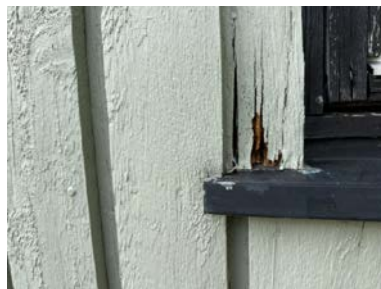
Det er påvist spredte råteskader i bordkledningen. Det er ingen musesperre i nedre kant av konstruksjon. Det er værslitt/oppsprukket trevirke/trepaneler. Det er observert at det har vært fuktinntrengning

Råteskade i kledning

Konsekvens/tiltak: Musesperre må etableres. Råteskadet trekledning må skiftes ut. Manglende musesperre i nedkant av kledning øker risikoen for at gnagere og smådyr kan ta seg inn i veggkonstruksjonen. Dette kan medføre skader på isolasjon og konstruktive materialer, samt gnagskader på elektriske installasjoner.

Skadet kledning kan føre til redusert beskyttelse av underliggende konstruksjon, med risiko for fuktinntrengning og økte vedlikeholdskostnader over tid. Det anbefales utskifting av skadde bord, samt rengjøring og ny overflatebehandling av kledning for å sikre videre levetid og hindre videre nedbrytning.

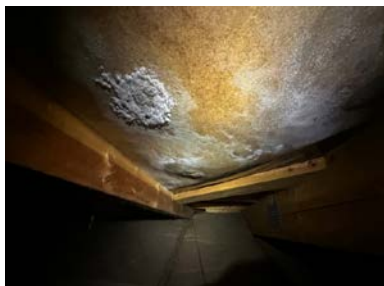
Det er begrenset/dårlig ventilering av takkonstruksjonen. Det er påvist fuktskjolder i undertak/takkonstruksjon. Det er registrert misfarging og tegn til fuktpåvirkning med begynnende mikrobiell vekst på undersiden av undertaksplater.

Biologisk vekst i undertak

Årsak må kartlegges nærmere. Det anbefales kontroll av ventilasjonsforhold, dampsperre og eventuelle luftlekkasjer fra oppvarmet del av boligen. Utbedring bør utføres etter årsak er avklart.

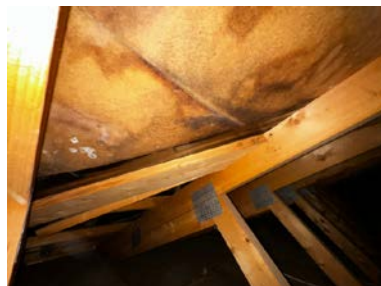
fuktskjolder i undertak

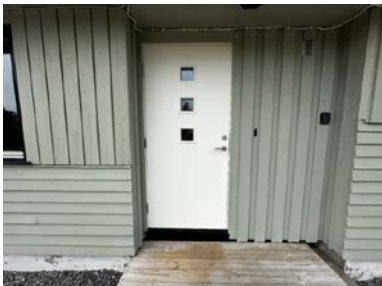
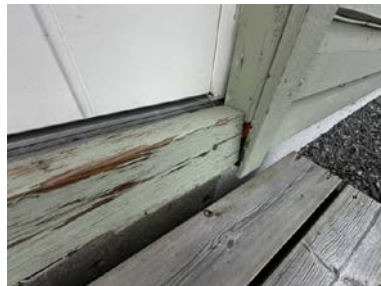
Manglende terskelbeslag øker risikoen for fuktinntrengning til innenforliggende konstruksjoner.

Dør mangler terskelbeslag

Montere beslag. Manglende terskelbeslag øker risikoen for fuktinntrengning til innenforliggende konstruksjoner.

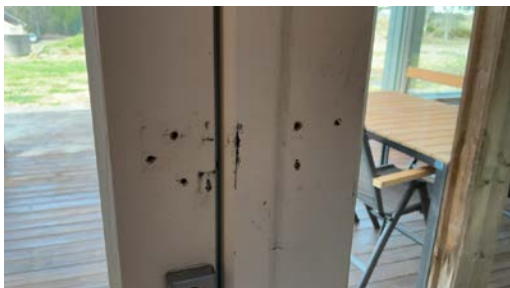
Skrue hull etter beslag i døren

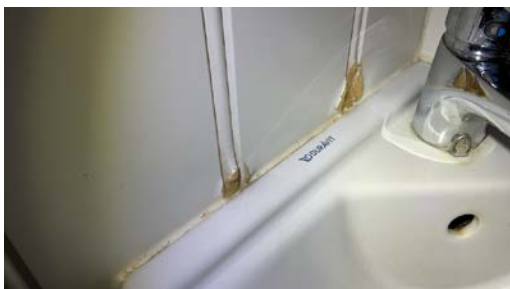
Det er påvist skade som følge av angrep av fukt/råte. Det er ikke påvist tilfredsstillende løsning for å synliggjøre lekkasje fra innebygget sistene. Toalettrom har kun naturlig avtrekk fra rommet, NS 3600 krever mekanisk avtrekk for å kunne gi TG 0/1.

Fuktsvelling i veggplater over vask.

Konsekvens/tiltak: Det må gjøres tiltak for å lukke avviket. Uten dreneringsløsning/lekkasjesikring kan lekkasjer pågå over lang tid uten å bli oppdaget. Dette kan føre til omfattende fuktskader i omkringliggende byggematerialer. Skader i rommet må utbedres. Kostnadsestimatet er kun satt for den lokale utbedringen av TG3 avviket som i dette tilfellet gjelder å bytte ut fuktskadet plater, ikke eventuelle følge tiltak som kan følge med og heller ikke eventuelle andre TG2 avvik som er nevnt under denne konstruksjonen.

Kostnadsestimatet er kun satt for den lokale utbedringen av TG3 avviket som i dette tilfellet gjelder å bytte ut fuktskadet plater, ikke eventuelle følge tiltak som kan følge med og heller ikke eventuelle andre TG2 avvik som er nevnt under denne konstruksjonen
